RAPPORT D'EXPERTISE

EXPERTISE DE L'ÉGLISE SAINT-MARCEL-DE-RICHELIE

999-22-012

Expertise structurale

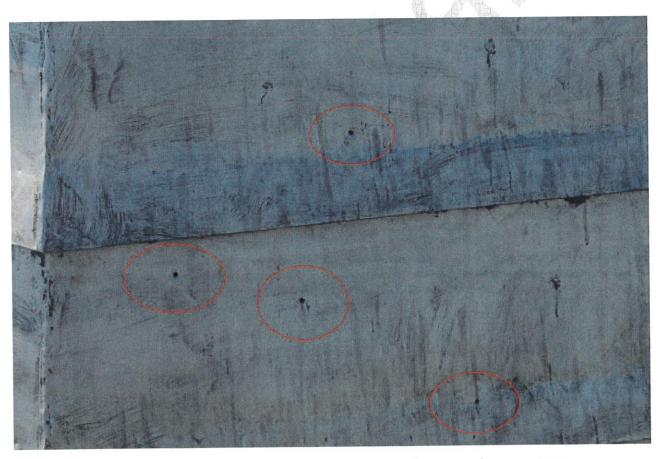
Il a été observé sur la flèche du clocher des perforations sur la tôlerie. Ces perforations semblent résulter de l'ajout de fixations, tel que des clous ou des vis.

Cette situation a été vue aussi dans la chambre à cloches.

PHOTO 1: PHOTOGRAPHIÉE LE 18 MAI 2022, REPRÉSENTE DE LA PERFORATION SUR LA TÔLERIE DU CLOCHER

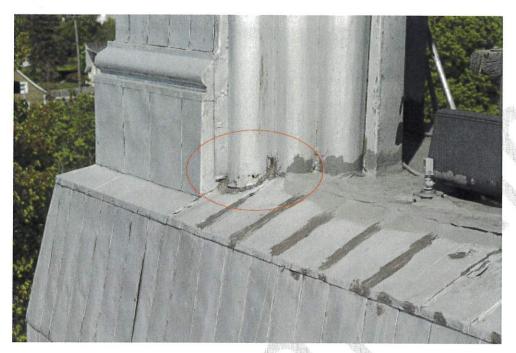
Il a été remarqué la présence de rouille sur la tôlerie du clocher et des clochetons. La rouille est superficielle, mis à part certains endroits sur les ornements. À ces emplacements, il y a de la perforation causée par la corrosion. Certains ornements sont partiellement décrochés ou brisés.

PHOTO 2: PHOTOGRAPHIÉE LE 18 MAI 2022, REPRÉSENTE DE LA PERFORATION PAR LA CORROSION

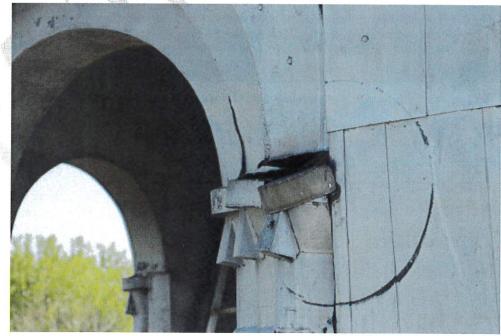
PHOTO 3: PHOTOGRAPHIÉE LE 18 MAI 2022, REPRÉSENTE DES ORNEMENTS DÉCROCHÉS

Support existant non accoté	Un support a besoin d'une certaine superficie pour être fonctionnel et supporter les charges auxquels il est destiné.
	Il faut replacer les membrures déplacées.
	Coût Budgétaire : 2,000.00\$ Période : Immédiatement
Colonnes, poutres et solives non fixées	Il faut que les colonnes, les solives et les poutres soient reliées entre elles physiquement à l'aide de connecteurs. Les éléments doivent travailler de concert et non indépendamment.
	Coût Budgétaire : 4,000.00\$ Période : Immédiatement
Tige d'acier patin des cloches	La corrosion a fortement attaqué la tige d'acier. Son remplacement est inévitable. Il faut aussi réaliser les réparations en lien avec l'infiltration d'eau.
	Coût Budgétaire : 3,000.00\$ Période : 1 à 2 ans
Toiture sacristie	La toiture est en fin de vie utile. Il faut réaliser son remplacement.
4 E. 4 E.	Consulter un architecte pour cette partie
Tôlerie du clocher, incluant la perforation et les ornements décrochés	Les perforations amènent de l'infiltration d'eau et finiront par affecter la structure.

decrocites	Consulter un architecte pour cette partie

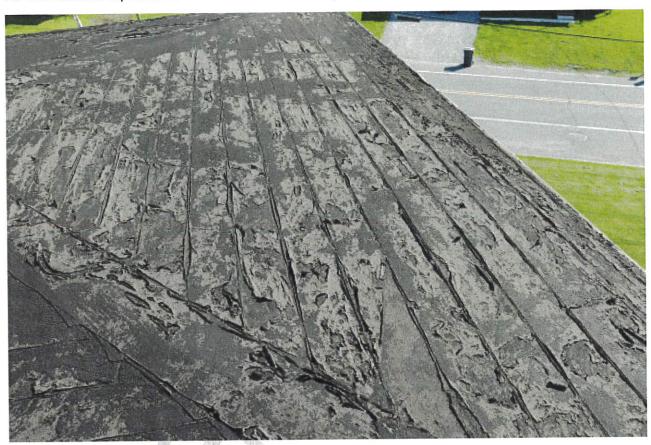
La toiture de la sacristie est en fin de vie utile. Des soulèvements sont visibles au niveau du revêtement. Le risque d'infiltration d'eau est fort élevé. Il est possible que de l'infiltration soit déjà en cours au vu de l'état actuel de la toiture.

Le revêtement a perdu de son élasticité et son épaisseur varie énormément.

PHOTO 4: PHOTOGRAPHIÉE LE 18 MAI 2022, REPRÉSENTE L'ÉTAT DE LA TOITURE DE LA SACRISTIE

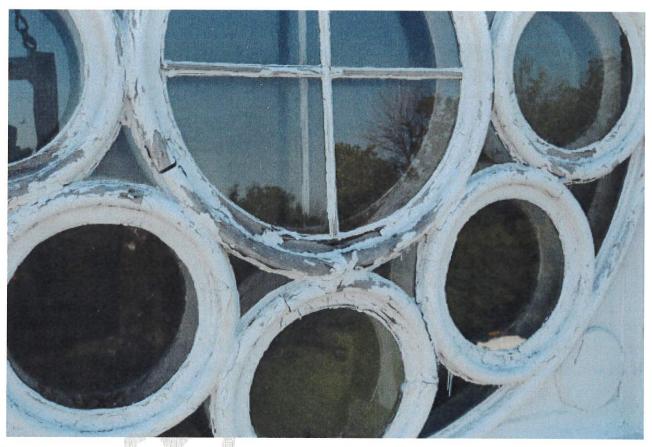
La rosace de la façade avant est détériorée. La portion centrale inférieure est la plus endommagée.

Il y a une séparation entre le contour de bois et la vitre. L'eau s'infiltre entre les deux (2) épaisseurs de châssis. Le bois semble pourri.

Des morceaux de bois et/ou de vitre vont finir par se décrocher de la rosace et chuter.

PHOTO 5: PHOTOGRAPHIÉE LE 18 MAI 2022, REPRÉSENTE ÉTAT DE LA ROSACE DE LA FAÇADE AVANT

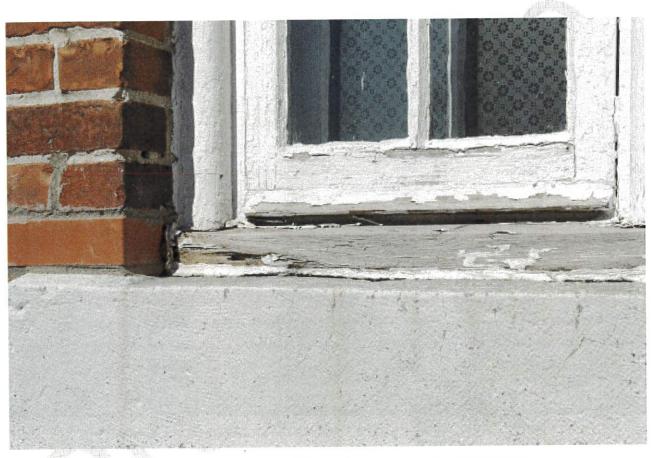
Les fenêtres de manière générale nécessitent un entretien plus prononcé. En effet, la peinture est défraichie au point où il est possible de voir le bois des cadrages et sur les fenêtres.

Certaines portions sont pourries et non récupérables. Ainsi, l'eau peut s'infiltrer à l'intérieur du bâtiment ou encore dans le massif de briques.

Cette infiltration peut provoquer des dégâts structuraux avec l'effet du gel et du dégel.

PHOTO 6 : PHOTOGRAPHIÉE LE 18 MAI 2022, REPRÉSENTE UN CADRAGE DE FENÊTRE POURRI

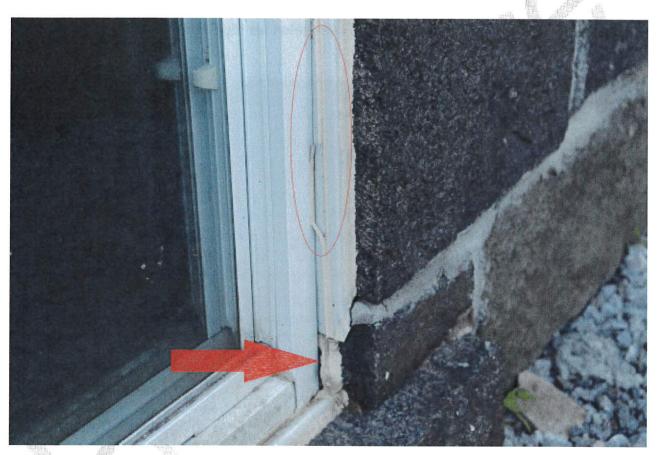
Il a été aperçu que le scellant, principalement, au pourtour des ouvertures, est en fin de vie utile. Il n'y a plus de contact direct sur au moins un côté des cordons de scellant. Il est fendillé, fissuré ou manquant.

PHOTO 7: PHOTOGRAPHIÉE LE 18 MAI 2022, REPRÉSENTE DU SCELLANT EN FIN DE VIE AU POURTOUR D'UNE FENÊTRE DU SOUS-SOL

Puisque le scellant est une barrière empêchant l'eau et la neige de pénétrer dans l'enveloppe du bâtiment, il est important de réaliser leur remplacement lorsque le produit atteint sa fin de vie utile. Ce remplacement devrait être réalisé avant que le scellant ne se fendille ou encore ne se détache.

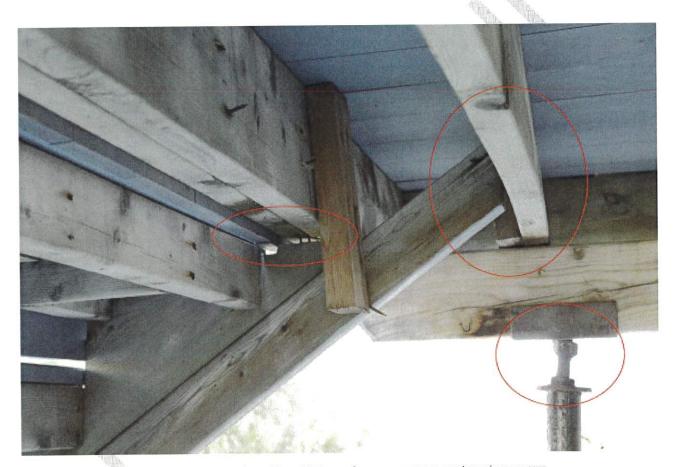
L'entrée du côté droit présente des déformations au niveau de la structure. Les déformations semblent provenir d'un impact direct sur la structure de l'escalier ou de la galerie. Il ne s'agit pas d'un affaissement du sol ou d'une conséquence due à une surcharge.

Le limon de l'escalier n'est plus supporté convenablement. Des renforts en bois ont été ajoutés à cet effet. Par contre, un des renforts prend appui sur la solive du plancher de la galerie. Cette solive s'est courbée sous les efforts exercés dessus.

Il y a aussi la connexion entre la poutre et le poteau/pieu qui n'est plus rectiligne. Des bris sur le limon arrière sont visibles. Ce limon a été renforci également.

Les réparations de fortune n'ont pas été réalisées selon les règles de l'art.

PHOTO 8 : PHOTOGRAPHIÉE LE 18 MAI 2022, REPRÉSENTE LE DESSOUS DE L'ENTRÉE DE DROITE

Entrée de droite	Cet escalier et galerie semble avoir été accroché dans
	le passé. Les réparations réalisées ne sont pas adéquates. Il faudrait renforcir l'ouvrage
	convenablement ou reprendre ce qui a été affecté par
	l'accrochage.
	Coût Budgétaire : 8,000.00\$
	Période : 3 à 5 ans
Fenêtre	L'état actuel de certaines fenêtres favorise l'infiltration
	d'eau dans l'enveloppe du bâtiment.
	Consulter un architecte pour cette partie
Fissuration des finis intérieurs	Consulter un architecte pour cette partie
Garde-corps du parvis	Certains garde-corps ne respectent pas les critères du
	Code National du Bâtiment. Des renforts et/ou des
	modifications de la sous-structure seront requis.
	Coût Budgétaire : À déterminer
	Période : Immédiatement
Humidité du sol	L'humidité du sol entraine des répercussions pour les
Trainiano da oci	membrures structurales dans le sous-sol.
	L'humidificateur résidentiel n'est pas efficace. L'ajout

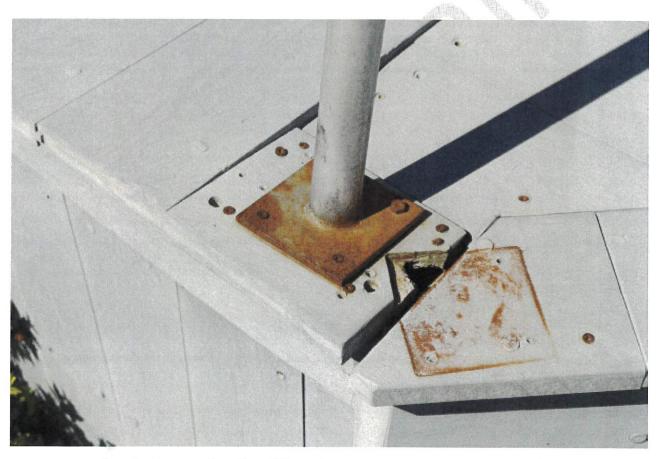
Le parvis avant comporte des éléments qui ne sont pas conforme selon le Code National du Bâtiment.

Par endroit, le plancher s'arrondit sous le poids d'un homme. Bien qu'il n'y ait pas de bris, la déflexion du revêtement est excessive. Cette déflexion laisse présager que la sous-structure est pourrie ou a été mal conçue en certains emplacements.

De plus, certains garde-corps ne sont pas fixés adéquatement. Un garde-corps et une main courante doivent, selon le code Canadien National du Bâtiment, résister à des charges précises. Dans le contexte actuel, il y en a qui ne répondent pas à ces critères.

Il y a aussi de la corrosion de surface qui est visible sur les garde-corps. Cette rouille est uniquement superficielle et elle est située principalement au niveau des bases.

PHOTO 9: PHOTOGRAPHIÉE LE 18 MAI 2022, REPRÉSENTE DE LA CORROSION ET LA BASE QUI SE SOULÈVE

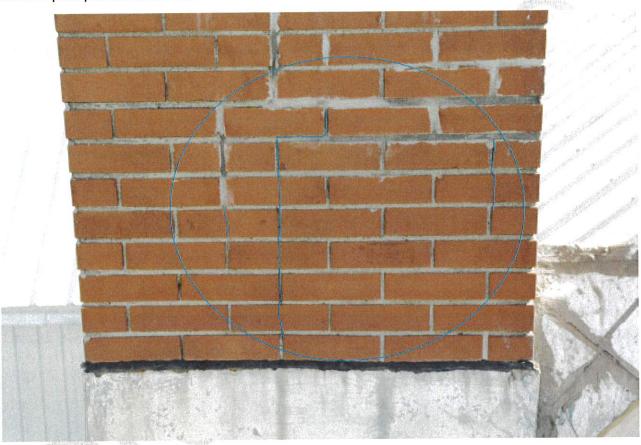
En ce qui concerne les cheminées, il a été aperçu de la fissuration au niveau du mortier et de quelques briques. Cette fissuration est mineure et ne compromet pas la stabilité des cheminées. La fissuration n'est pas d'origine structurale. Les fissures sont situées en majorité sur le côté droit des cheminées.

La cheminée du transept droit n'a plus son chapeau de tôle. De plus, le chapeau en béton est fissuré sur le dessus. Le joint de scellant entre la cheminée de tôle et le chapeau de béton ne semble plus parfaitement étanche.

PHOTO 10: PHOTOGRAPHIÉE LE 18 MAI 2022, REPRÉSENTE DE LA FISSURATION SUR LA CHEMINÉE DU TRANSEPT CÔTÉ DROIT

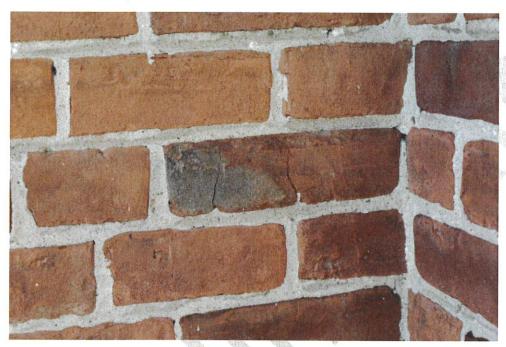
Il a été constaté sur les façades de l'église la présence de briques et de joints de mortier qui sont fissurés, réparés et/ou brisés. De plus, certains joints de mortier sont partiellement évidés. D'anciennes réparations de fissures dans le mortier ont été vues fissurées à nouveau.

La surface de plusieurs briques semble éclatée ou du moins altérée. Elles ne sont pas rectilignes sur la face exposée. Il n'a pas été constaté de fissuration structurale sur les murs extérieurs en brique.

PHOTO 11: PHOTOGRAPHIÉE LE 18 MAI 2022, REPRÉSENTE UNE BRIQUE FISSURÉE

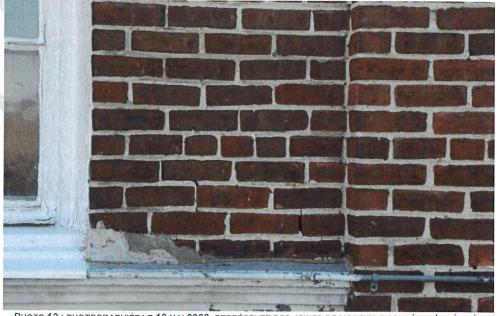
PHOTO 12: PHOTOGRAPHIÉE LE 18 MAI 2022, REPRÉSENTE DES JOINTS DE MORTIER FISSURÉS ET/OU ÉVIDÉS

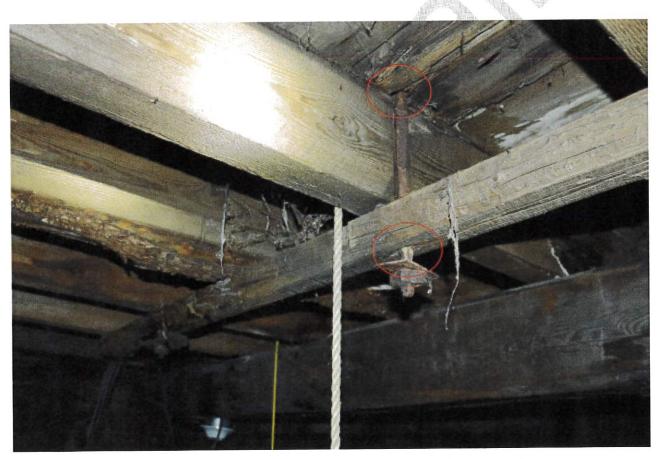
Une des tiges d'acier retenant les patins des cloches est fortement corrodée. Il s'agit de la tige avant gauche.

Cette tige comporte une diminution de la section. Autrement dit, la rouille a réduit le diamètre de la tige.

Les cales de bois ne sont plus existantes et ainsi la rondelle carrée n'est plus en contact direct avec la membrure de bois. Il y a un espace et la connexion est lâche.

La corrosion s'est développée au fils du temps. Il est possible que l'infiltration soit chose du passé. Par contre, cette tige est près de l'emplacement pour le câble qui actionne la cloche. De plus la tôlerie comporte de l'usure sous l'action du câble à proximité.

PHOTO 13: PHOTOGRAPHIÉE LE 18 MAI 2022, REPRÉSENTE LA TIGE FORTEMENT CORRODÉE

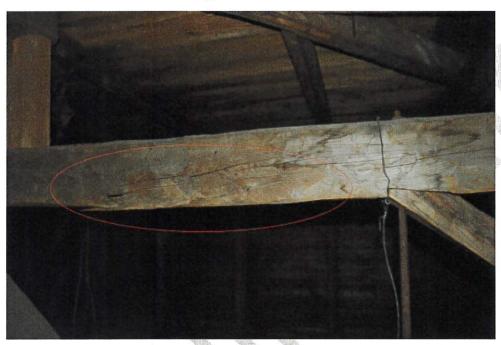
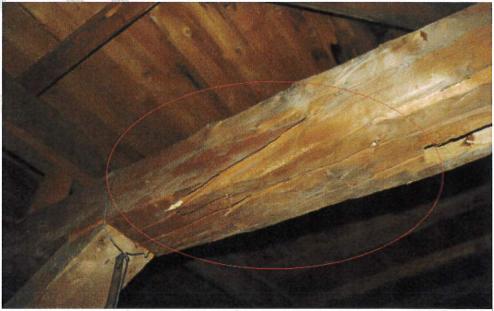
Au niveau de la sacristie, il a été aperçu une membrure avec une brisure partielle. Cette membrure est située du côté gauche.

PHOTO 14: PHOTOGRAPHIÉE LE 18 MAI 2022, REPRÉSENTE LE BRIS SUR LA MEMBRURE VUE DU CÔTÉ DROIT

PHOTO 15: PHOTOGRAPHIÉE LE 18 MAI 2022, REPRÉSENTE LE BRIS SUR LA MEMBRURE VUE DU CÔTÉ GAUCHE

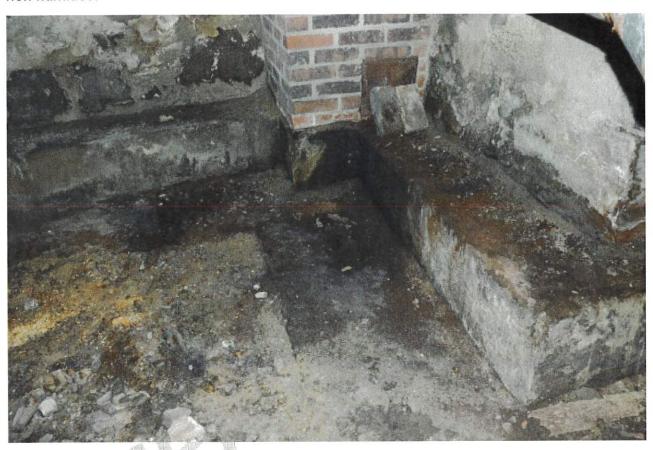
Au niveau du sous-sol, certaines problématiques ont été détectées. Le sous-sol présente de l'humidité. En effet, le sol est gorgé d'eau. Des traces d'humidité sont visibles sur les fondations.

Cette situation n'est pas circoncise à une portion du sous-sol, mais bien à grandeur incluant la sacristie. Certaines zones sont constituées de pierres nettes et par conséquence paraissent non humides.

PHOTO 16: PHOTOGRAPHIÉE LE 18 MAI 2022, REPRÉSENTE LES FONDATIONS ET LE SOL HUMIDE

d'un polythène sur le sol pourrait être une solution
	et/ou l'ajout d'un système de déshumidificateur
	approprié.
	Consulter un architecte et/ou un ingénieur en
	mécanique pour cette partie
Infiltration d'eau	L'eau peut s'infiltrer de plusieurs façons, c'est pourquoi
	l'enveloppe extérieure doit être maintenue en bonne
	condition. Il est essentiel de réaliser les réparations de
	la maçonnerie, du scellant et de tout autre bris ou déficience.
	deficience.
	Consulter un architecte pour cette partie
Insectes xylophages	La présence passée ou actuelle est causée
	principalement par l'humidité dans le sous-sol.
	Of the Coltan increases and tourishing discharlist it is
The state of the s	Si l'activité des insectes est toujours d'actualité, il y aura une progression des trous et des galeries.
	auta une progression des trous et des galeries.
	Dans un tel cas, un traitement curatif pour éliminer la
	problématique sera primordiale.

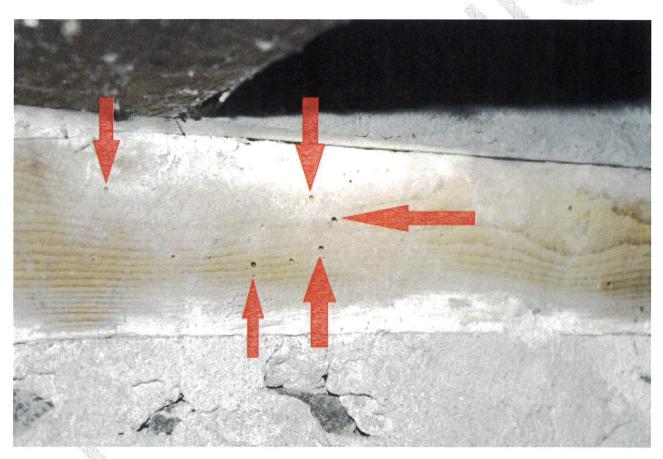
Certaines membrures de bois présentent des traces d'insectes xylophages sur la surface du bois. Cette situation semble d'actualité pour certaines portions de la structure dans le sous-sol.

Ces parasites s'attaquent prioritairement aux bois qui ont été ramollis par l'humidité. Ils réalisent des trous circulaires et nets, ainsi que des galeries dans le bois. Ceci a pour effet, lorsqu'il y a une grande quantité de trous et/ou de galeries, d'affaiblir la membrure de bois affectée.

La combinaison de la pourriture et des insectes xylophages peut engendrer la perte de capacité structurale. Une analyse plus avancée serait nécessaire pour déterminer si les membrures affectées possèdent encore la capacité requise pour leur usage.

PHOTO 17: PHOTOGRAPHIÉE LE 18 MAI 2022, REPRÉSENTE DES TRACES D'INSECTES XYLOPHAGES

Consulter une entreprise de désinsectisation

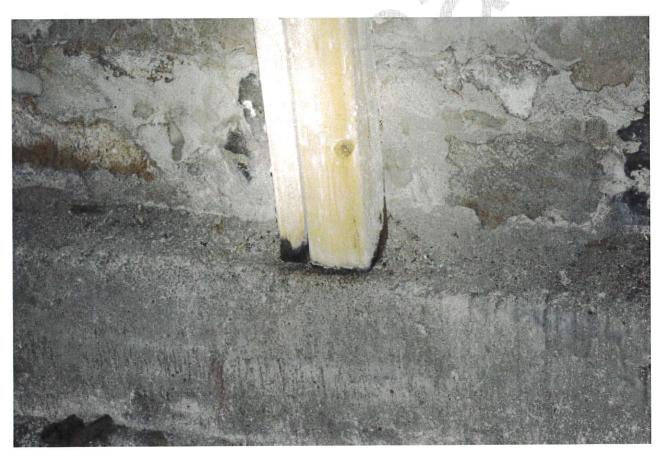
Certains poteaux en bois ont des bases de béton préfabriqué pour les séparer du sol. D'autres n'ont pas ces bases et sont directement en contact avec le sol, ce qui a entraîné de la pourriture. L'ensemble des poteaux en bois ou en acier ne sont pas fixés à leur tête avec la poutre. Les nouvelles poutres et solives ne sont pas fixées à la structure originale. Le tout devrait être en contact direct, sans cale si possible, et connectés entre eux.

PHOTO 18: PHOTOGRAPHIÉE LE 18 MAI 2022, REPRÉSENTE UNE BASE DE COLONNE POURRIE

Période : 5 à 10 ans Consulter un architecte pour cette partie
Colonnes de bois directement sur le sol ou la fondation	Il est primordial de mettre une séparation physique entre le bois et un élément humide.
107	Coût Budgétaire : 20,000.00\$ Période : Immédiatement
Croix de St-André altérées	Il est préférable de rétablir les croix de Saint-André qui ont été altérées.
	Coût Budgétaire : 5,000.00\$ Période : 3 à 5 ans

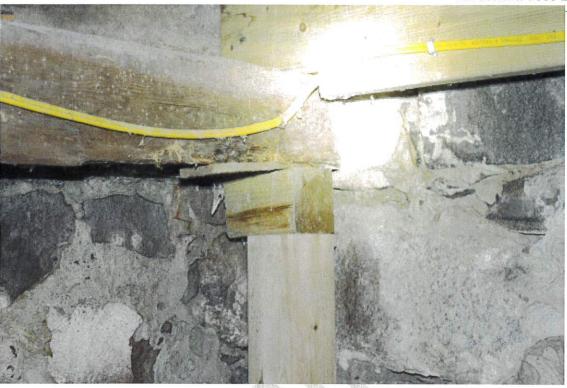
PHOTO 19: PHOTOGRAPHIÉE LE 18 MAI 2022, REPRÉSENTE UNE COLONNE, UNE SOLIVE ET UN ENSEMBLE DE CALE NON FIXÉS

Le cas échéant, les cales doivent également être fixées entre elles et à la structure à l'aide de connecteurs physiques. Il faut impérativement former un ensemble relié qui saura résister en cas de perturbation. Ces perturbations sont les chocs, les tremblements de terre, l'usage normal et autres.

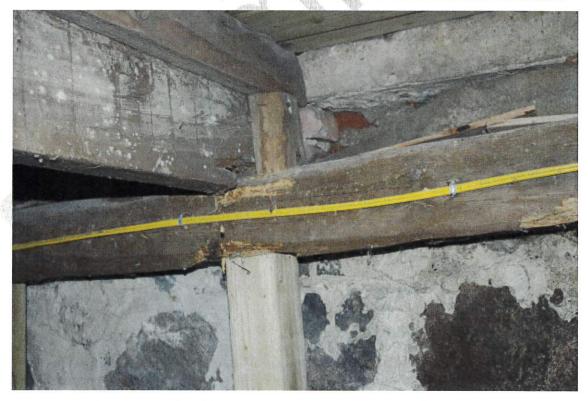
PHOTO 20: PHOTOGRAPHIÉE LE 18 MAI 2022, REPRÉSENTE UNE POUTRE QUI S'EST ÉCRASÉE, CAR AFFAIBLIE

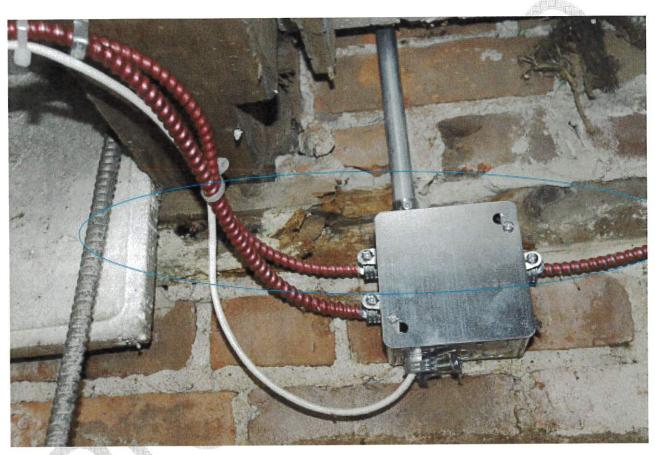
La lisse d'assise en bois comporte de la pourriture. Les portions gauche et droite au niveau du transept vers la sacristie sont celles qui sont les plus affectées.

Il n'a pas été remarqué d'affaissement lors de la visite sous les poutres existantes.

Par contre, en plusieurs endroits, la lisse d'assise semble poreuse. Il y a des signes d'attaques passées ou récentes d'insectes xylophages.

PHOTO 21 : PHOTOGRAPHIÉE LE 18 MAI 2022, REPRÉSENTE LA LISTE D'ASSISE AFFAIBLIE PAR LA POURRITURE

Lisses d'assise pourrie	La lisse d'assise reçoit les poutres de bois du plancher. Le remplacement ou l'ajout d'un support à proximité est obligatoire.
	Coût Budgétaire : 16,000.00\$ Période : 1 à 2 ans
Maçonnerie, incluant la fissuration des briques et des joints de mortier	Consulter un Architecte pour cette partie
Membrures de bois écrasée	L'écrasement démontre que la membrure est affaiblie et n'est plus adéquate. Son remplacement ou du renfort sont des options envisageables.
	Coût Budgétaire : 6,000.00\$ Période : 1 à 2 ans
Membrures avec de la pourriture	Une membrure avec de la pourriture peut avoir plusieurs états et l'intervention peut être diversifiée. Il est possible d'ajout un nouveau support, remplacer la membrure par une nouvelle ou encore réaliser un suivi.
	Il est primordial d'identifier la source de la pourriture est de la régler, si ce n'est pas déjà fait.

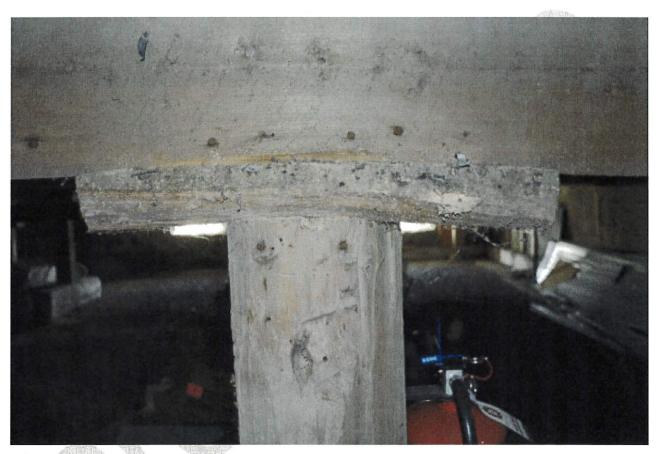
N/Dossier n°: 999-22-012
Certaines cales de bois entre une poutre et une colonne sont défectueuses. Ces cales démontrent un écrasement. Des traces de la présence passée ou récente d'insectes xylophages sont visibles sur la cale, la poutre et aussi la colonne.

Certaines cales présentent un affaissement sur leur épaisseur, en lien avec le travail des insectes xylophages.

PHOTO 22 : PHOTOGRAPHIÉE LE 18 MAI 2022, REPRÉSENTE UNE CALE QUI EST AFFAIBLIE ET ÉCRASÉE

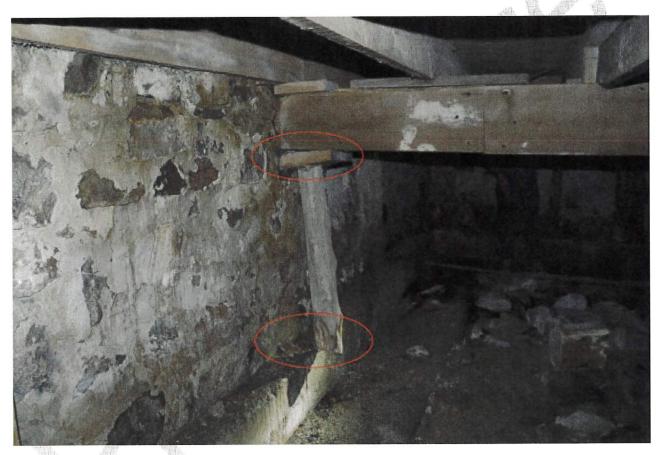
Certains supports existants sous des poutres de bois sont mal placés ou ont bougé avec le temps.

Il s'agit de colonnes de bois, et/ou de cales, qui ont pourri au niveau de leur base. Ces éléments sont en contact direct avec le béton de la fondation ou le sol qui est humide.

Dans leur état actuel, ces éléments structuraux ne peuvent assurer adéquatement leur rôle.

Ces éléments problématiques sont principalement situés dans la section avant de l'église.

PHOTO 23: PHOTOGRAPHIÉE LE 18 MAI 2022, REPRÉSENTE UNE COLONNE DE BOIS AVEC LA BASE POURRIE ET MAL ACCOTÉE

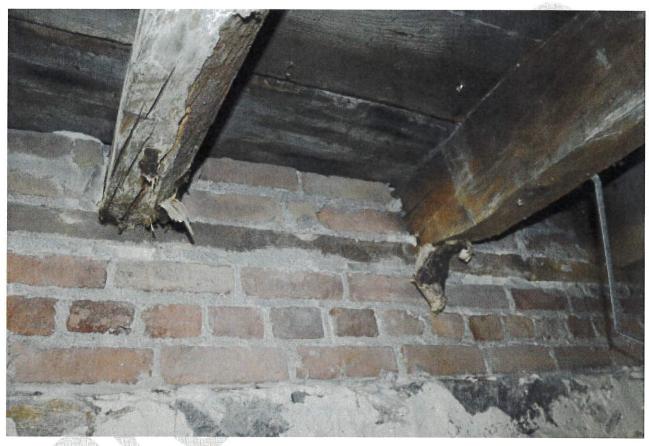
Il a été constaté la présence d'au moins deux (2) solives avec de la pourriture à une de leurs extrémités.

Il s'agit de l'extrémité sur la façade arrière de la sacristie. La pourriture est localisée sur la portion basse de la solive. Présentement, les solives ne démontrent pas d'affaissement ou de bris en lien avec cette condition.

PHOTO 24: PHOTOGRAPHIÉE LE 18 MAI 2022, REPRÉSENTE LES DEUX SOLIVES AVEC LEUR EXTRÉMITÉ COMPORTANT DE LA POURRITURE

9. 9.6	Réaliser un suivi et voir s'il y a une dégradation et/ou la présence d'eau sur la ou les membrures. Dans un tel cas, il faudra aviser immédiatement un ingénieur pour réaliser une vérification et/ou des travaux
Peinture écaillée	Consulter un architecte pour cette partie
Pilastre trop excavé	Une surveillance est recommandée pour s'assurer que le sol ne s'affaisse pas davantage.
	S'il y a progression de l'affaissement du sol sous un pilastre, il sera obligatoire de contacter un ingénieur pour apporter les correctifs nécessaires
Rosace façade avant	La rosace a besoin de réparation immédiate.
	Consulter un architecte pour cette partie
Scellant/Calfeutrant	Il est essentiel de reprendre les endroits où le calfeutrage est en fin de vie et/ou endommagé.
	Consulter un architecte pour cette partie
Solive dans le sous-sol de la sacristie	Les solives avec de la pourriture nécessiteront un renfort pour alléger la partie pourrie et le risque d'affaissement.

Coût Budgétaire : 6,000.00\$ Période : 1 à 2 ans

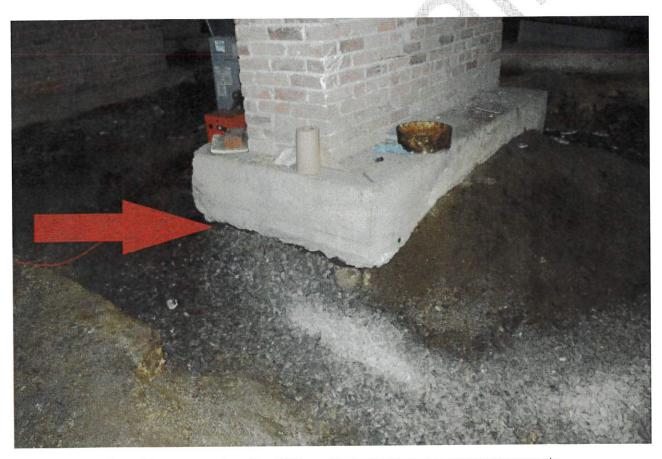
Le sol à proximité de certains pilastres de colonnes est localement excavé excessivement. Il s'agit de la zone près des équipements de chauffage et de la pompe submersible.

En effet, une partie du pilastre n'est plus en contact avec le sol et un vide se présente sous cette dernière.

Le sol en terre a été remplacé par de la pierre nette. Avec le temps la pierre s'est tassée, ce qui a amené un vide. Un manque de compaction, lors de la pose de la pierre, est la raison ayant provoqué cette situation.

Il n'a pas été aperçu un pilastre avec de la fissuration en lien avec cette excavation exagérée.

PHOTO 25: PHOTOGRAPHIÉE LE 18 MAI 2022, REPRÉSENTE UN PILASTRE AVEC UNE ZONE TROP EXCAVÉE

Il est préférable de ne pas excaver, si ce n'est pas essentiel, à proximité ou sous une fondation. Une zone tampon doit être conservée pour éviter un affaissement ou un bris de ce support.

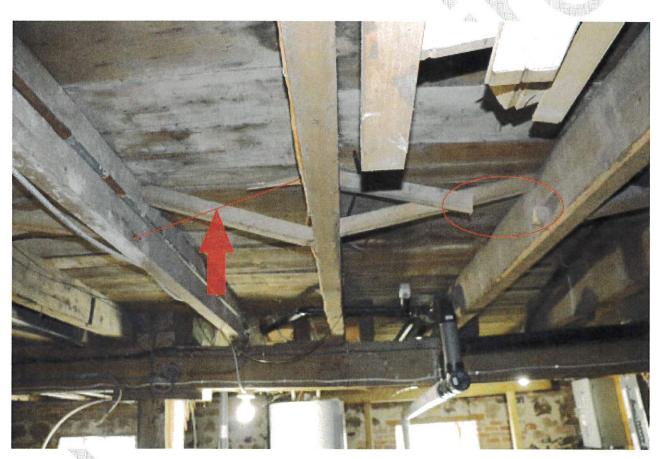
Il a été discerné que certaines croix de Saint-André sont brisées, altérées ou retirées entre les solives.

Les croix de Saint-André servent à la rigidité de la structure. Elles permettent d'éviter la déformation de la charpente en contraignant les solives.

La modification d'une croix n'est pas problématique. Cela devient un embarras lorsqu'il y a plusieurs travées consécutives avec des altérations.

PHOTO 26: PHOTOGRAPHIÉE LE 18 MAI 2022, REPRÉSENTE DES CROIX DE SAINT-ANDRÉ MODIFIÉES

Si une croix doit être modifiée pour le passage de tuyauterie, filage et autre, il est possible de la relocaliser ou encore de compenser avec un autre type de renfort.

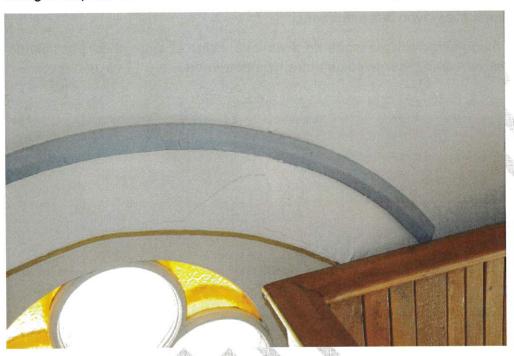
Il a été constaté des fissures et de la peinture écaillée sur les finis internes des murs et des plafonds. Il y a des indications d'infiltration d'eau sur certains plafonds, principalement près de la façade avant

Il est possible que les traces d'infiltration d'eau soient anciennes et que la situation ait été corrigée depuis. Les fissures observées ne sont pas d'origine structurale.

PHOTO 27: PHOTOGRAPHIÉE LE 18 MAI 2022, REPRÉSENTE UN EXEMPLE DE FISSURATION INTERNE

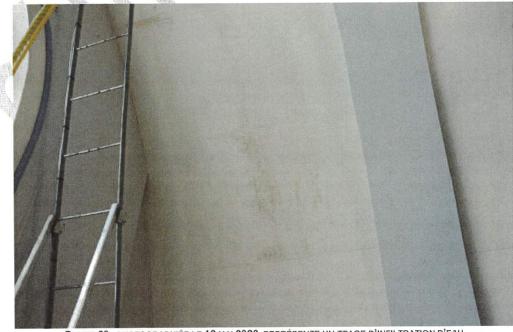
PHOTO 28: PHOTOGRAPHIÉE LE 18 MAI 2022, REPRÉSENTE UN TRACE D'INFILTRATION D'EAU
