RAPPORT D'EXPERTISE

EXPERTISE DE L'ÉGLISE SAINT-MARCEL-DE-RICHELIEU

126 rang de l'Église Nord Saint-Marcel-de-Richelieu, Québec J0H 1T0

999-22-012

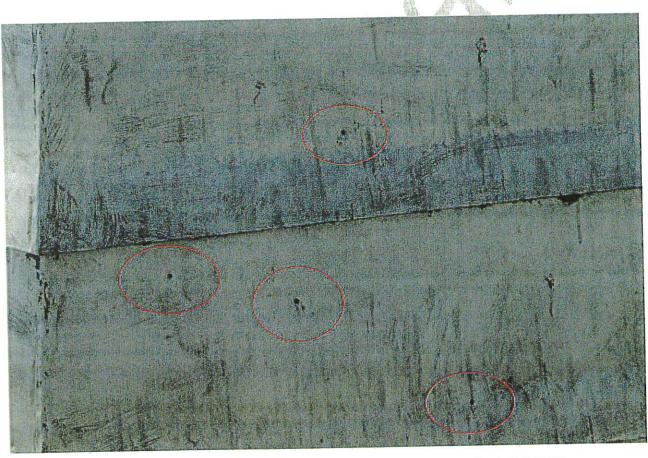
Il a été observé sur la flèche du clocher des perforations sur la tôlerie. Ces perforations semblent résulter de l'ajout de fixations, tel que des clous ou des vis.

Cette situation a été vue aussi dans la chambre à cloches.

PHOTO 1: PHOTOGRAPHIÉE LE 18 MAI 2022, REPRÉSENTE DE LA PERFORATION SUR LA TÔLERIE DU CLOCHER

| Support existant non accoté | Un support a besoin d'une certaine superficie pour être fonctionnel et supporter les charges auxquels il est destiné. |
|--|--|
| Tôlerie du clocher, incluant la perforation et les ornements décrochés | Consulter un architecte pour cette partie Les perforations amènent de l'infiltration d'eau et finiront par affecter la structure. Consulter un architecte pour cette partie |

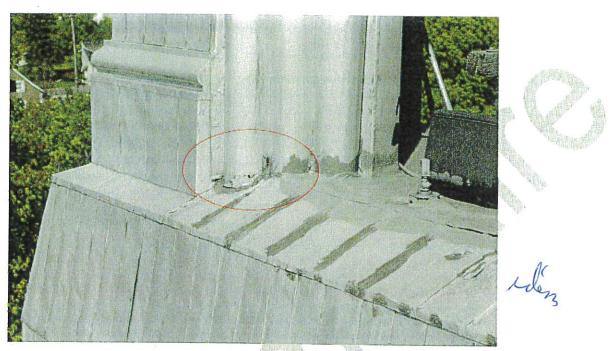
Il a été remarqué la présence de rouille sur la tôlerie du clocher et des clochetons. La rouille est superficielle, mis à part certains endroits sur les ornements. À ces emplacements, il y a de la perforation causée par la corrosion. Certains ornements sont partiellement décrochés ou brisés.

PHOTO 2: PHOTOGRAPHIÉE LE 18 MAI 2022, REPRÉSENTE DE LA PERFORATION PAR LA CORROSION

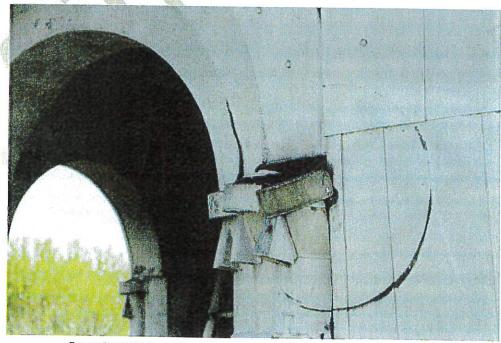
PHOTO 3: PHOTOGRAPHIÉE LE 18 MAI 2022, REPRÉSENTE DES ORNEMENTS DÉCROCHÉS

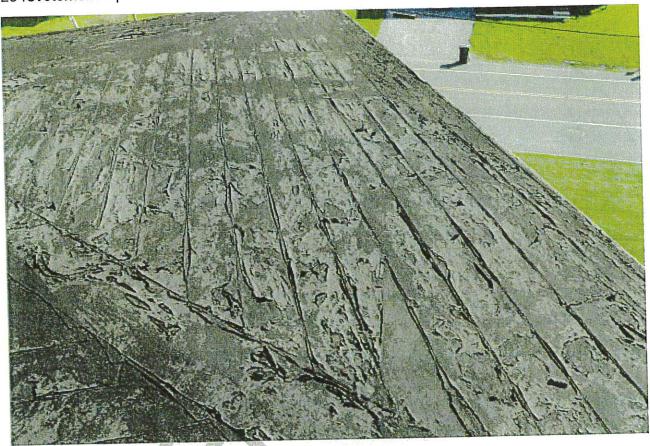
La tolture de la sacristie est en fin de vie utile. Des soulèvements sont visibles au niveau du revêtement. Le risque d'infiltration d'eau est fort élevé. Il est possible que de l'infiltration soit déjà en cours au vu de l'état actuel de la toiture.

Le revêtement a perdu de son élasticité et son épaisseur varie énormément.

PHOTO 4: PHOTOGRAPHIÉE LE 18 MAI 2022, REPRÉSENTE L'ÉTAT DE LA TOITURE DE LA SACRISTIE

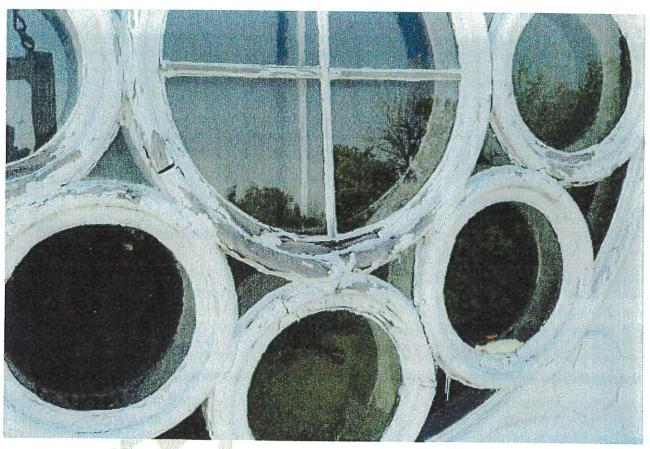
La rosace de la façade avant est détériorée. La portion centrale inférieure est la plus endommagée.

Il y a une séparation entre le contour de bois et la vitre. L'eau s'infiltre entre les deux (2) épaisseurs de châssis. Le bois semble pourri.

Des morceaux de bois et/ou de vitre vont finir par se décrocher de la rosace et chuter.

PHOTO 5 : PHOTOGRAPHIÉE LE 18 MAI 2022, REPRÉSENTE ÉTAT DE LA ROSACE DE LA FAÇADE AVANT

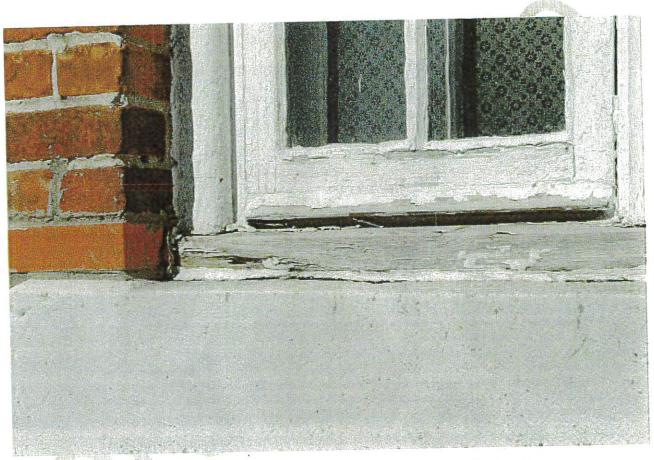
Les fenêtres de manière générale nécessitent un entretien plus prononcé. En effet, la peinture est défraichie au point où il est possible de voir le bois des cadrages et sur les fenêtres.

Certaines portions sont pourries et non récupérables. Ainsi, l'eau peut s'infiltrer à l'intérieur du bâtiment ou encore dans le massif de briques.

Cette infiltration peut provoquer des dégâts structuraux avec l'effet du gel et du dégel.

PHOTO 6 : PHOTOGRAPHIÉE LE 18 MAI 2022, REPRÉSENTE UN CADRAGE DE FENÊTRE POURRI

| | a |
|--|---|
| Fenêtre | L'état actuel de certaines fenêtres favorise l'infiltration |
| avenir | d'eau dans l'enveloppe du bâtiment. |
| | Consulter un architecte pour cette partie |

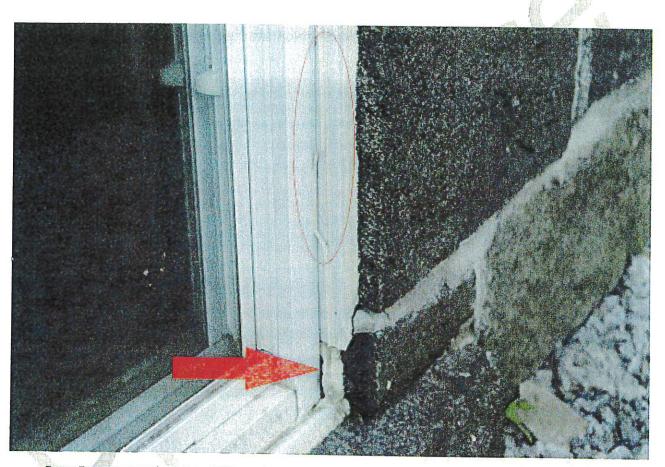
il a été aperçu que le scellant, principalement, au pourtour des ouvertures, est en fin de vie utile. Il n'y a plus de contact direct sur au moins un côté des cordons de scellant. Il est fendillé, fissuré ou manquant.

PHOTO 7: PHOTOGRAPHIÉE LE 18 MAI 2022, REPRÉSENTE DU SCELLANT EN FIN DE VIE AU POURTOUR D'UNE FENÊTRE DU SOUS-SOL

Puisque le scellant est une barrière empêchant l'eau et la neige de pénétrer dans l'enveloppe du bâtiment, il est important de réaliser leur remplacement lorsque le produit atteint sa fin de vie utile. Ce remplacement devrait être réalisé avant que le scellant ne se fendille ou encore ne se détache.

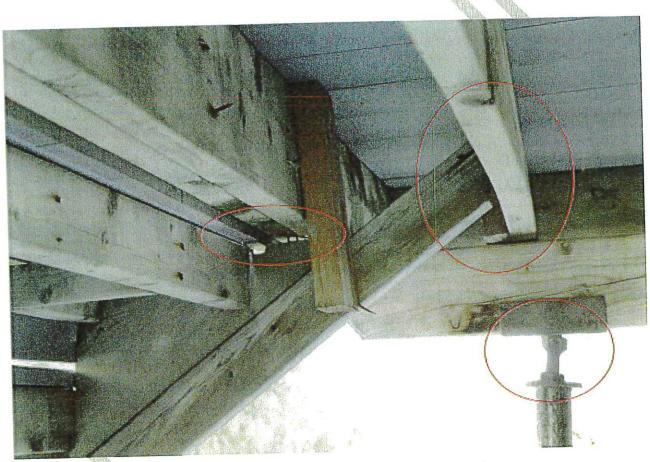
L'entrée du côté droit présente des déformations au niveau de la structure. Les déformations semblent provenir d'un impact direct sur la structure de l'escalier ou de la galerie. Il ne s'agit pas d'un affaissement du sol ou d'une conséquence due à une surcharge.

Le limon de l'escalier n'est plus supporté convenablement. Des renforts en bois ont été ajoutés à cet effet. Par contre, un des renforts prend appui sur la solive du plancher de la galerie. Cette solive s'est courbée sous les efforts exercés dessus.

Il y a aussi la connexion entre la poutre et le poteau/pieu qui n'est plus rectiligne. Des bris sur le limon arrière sont visibles. Ce limon a été renforci également.

Les réparations de fortune n'ont pas été réalisées selon les règles de l'art.

PHOTO 8: PHOTOGRAPHIÉE LE 18 MAI 2022, REPRÉSENTE LE DESSOUS DE L'ENTRÉE DE DROITE

| | a |
|--|---|
| Entrée de droite | Cet escalier et galerie semble avoir été accroché dans |
| | le passé. Les réparations réalisées ne sont pas |
| | adéquates. Il faudrait renforcir l'ouvrage |
| 0/1 | convenablement ou reprendre ce qui a été affecté par |
| | l'accrochage. |

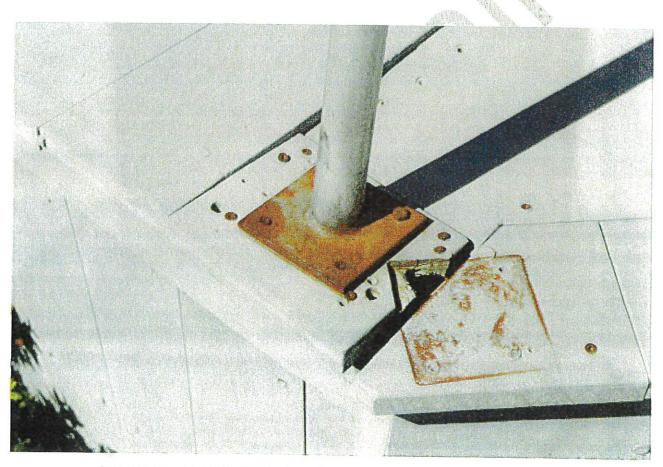
Le parvis avant comporte des éléments qui ne sont pas conforme selon le Code National du Bâtiment.

Par endroit, le plancher s'arrondit sous le poids d'un homme. Bien qu'il n'y ait pas de bris, la déflexion du revêtement est excessive. Cette déflexion laisse présager que la sous-structure est pourrie ou a été mal conçue en certains emplacements.

De plus, certains garde-corps ne sont pas fixés adéquatement. Un garde-corps et une main courante doivent, selon le code Canadien National du Bâtiment, résister à des charges précises. Dans le contexte actuel, il y en a qui ne répondent pas à ces critères.

Il y a aussi de la corrosion de surface qui est visible sur les garde-corps. Cette rouille est uniquement superficielle et elle est située principalement au niveau des bases.

PHOTO 9: PHOTOGRAPHIÉE LE 18 MAI 2022, REPRÉSENTE DE LA CORROSION ET LA BASE QUI SE SOULÈVE

| Problématique Rencontrée | Action à prendre |
|--|--|
| Acier galvanisé rouillé | Il faut utiliser des peintures spécifiquement conçues |
| | pour le galvanisé pour protéger efficacement contre la |
| ۱. | rouille une membrure préalablement galvanisée. Une |
| A renir | préparation de surface est requise avant l'application |
| 7 * | du produit. Concerne principalement pour les garde- |
| | corps du parvis |

| | a |
|--|---|
| | Certains garde-corps ne respectent pas les critères du |
| Garde-corps du parvis | Code National du Bâtiment. Des renforts et/ou des |
| | modifications de la sous-structure seront requis. |

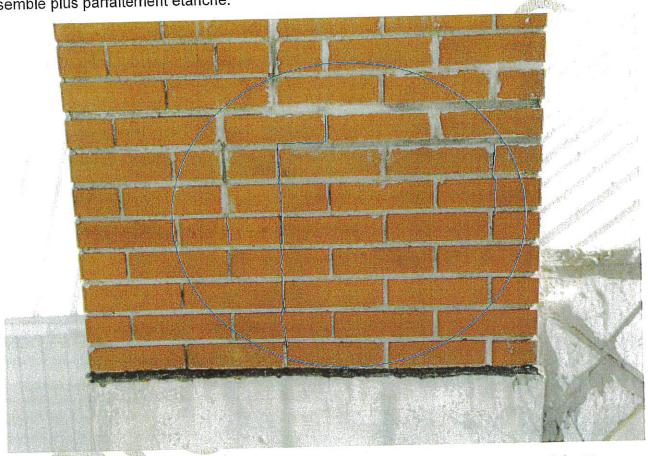
En ce qui concerne les cheminées, il a été aperçu de la fissuration au niveau du mortier et de quelques briques. Cette fissuration est mineure et ne compromet pas la stabilité des cheminées. La fissuration n'est pas d'origine structurale. Les fissures sont situées en majorité sur le côté droit des cheminées.

La cheminée du transept droit n'a plus son chapeau de tôle. De plus, le chapeau en béton est fissuré sur le dessus. Le joint de scellant entre la cheminée de tôle et le chapeau de béton ne semble plus parfaitement étanche.

PHOTO 10 : PHOTOGRAPHIÉE LE 18 MAI 2022, REPRÉSENTE DE LA FISSURATION SUR LA CHEMINÉE DU TRANSEPT CÔTÉ DROIT

| Problématique Rencontrée | Action à prendre |
|--|--|
| Cheminées | Il n'y a pas de risque d'effondrement. La réparation des |
| | fissures, du scellant est recommandé. |

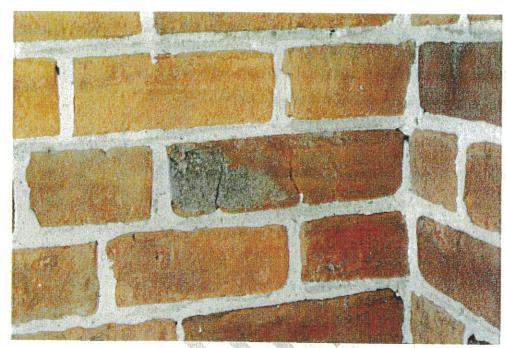
Il a été constaté sur les façades de l'église la présence de briques et de joints de mortier qui sont fissurés, réparés et/ou brisés. De plus, certains joints de mortier sont partiellement évidés. D'anciennes réparations de fissures dans le mortier ont été vues fissurées à nouveau.

La surface de plusieurs briques semble éclatée ou du moins altérée. Elles ne sont pas rectilignes sur la face exposée. Il n'a pas été constaté de fissuration structurale sur les murs extérieurs en brique.

PHOTO 11: PHOTOGRAPHIÉE LE 18 MAI 2022, REPRÉSENTE UNE BRIQUE FISSURÉE

| Lisses d'assise pourrie | La lisse d'assise reçoit les poutres de bois du plancher. |
|--|--|
| Maçonnerie, incluant la fissuration | Consulter un Architecte pour cette partie |

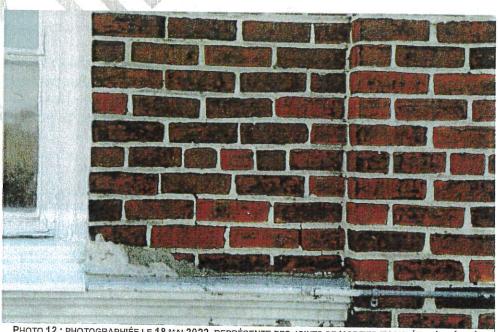
PHOTO 12: PHOTOGRAPHIÉE LE 18 MAI 2022, REPRÉSENTE DES JOINTS DE MORTIER FISSURÉS ET/OU ÉVIDÉS

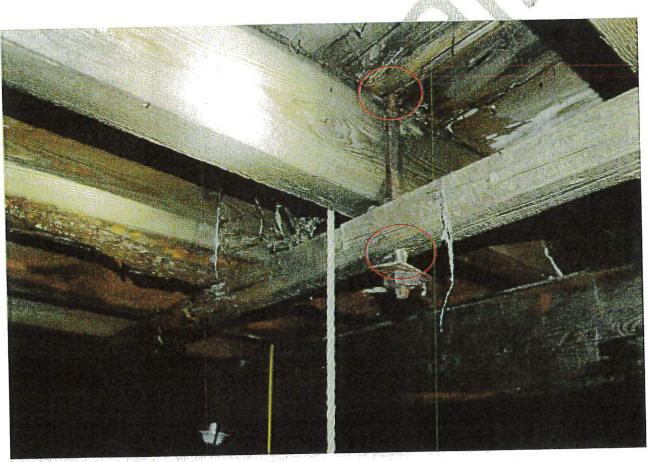
Une des tiges d'acier retenant les patins des cloches est fortement corrodée. Il s'agit de la tige avant gauche.

Cette tige comporte une diminution de la section. Autrement dit, la rouille a réduit le diamètre de la tige.

Les cales de bois ne sont plus existantes et ainsi la rondelle carrée n'est plus en contact direct avec la membrure de bois. Il y a un espace et la connexion est lâche.

La corrosion s'est développée au fils du temps. Il est possible que l'infiltration soit chose du passé. Par contre, cette tige est près de l'emplacement pour le câble qui actionne la cloche. De plus la tôlerie comporte de l'usure sous l'action du câble à proximité.

PHOTO 13: PHOTOGRAPHIÉE LE 18 MAI 2022, REPRÉSENTE LA TIGE FORTEMENT CORRODÉE

| Support existant non accoté | Un support a besoin d'une certaine superficie pour être fonctionnel et supporter les charges auxquels il est destiné. |
|--|--|
| Tige d'acier patin des cloches | La corrosion a fortement attaqué la tige d'acier. Son remplacement est inévitable. Il faut aussi réaliser les réparations en lien avec l'infiltration d'eau. |

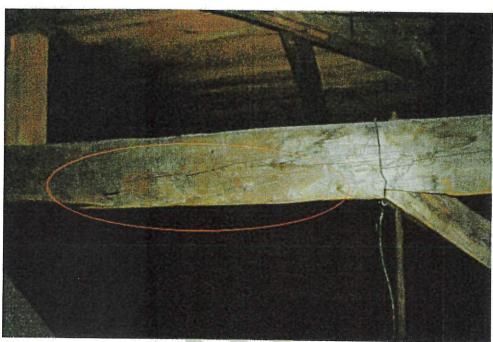
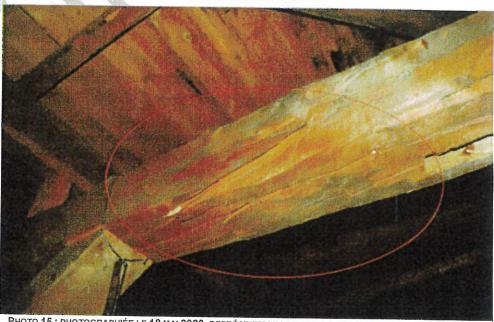
Au niveau de la sacristie, il a été aperçu une membrure avec une brisure partielle. Cette membrure est située du côté gauche.

PHOTO 14: PHOTOGRAPHIÉE LE 18 MAI 2022, REPRÉSENTE LE BRIS SUR LA MEMBRURE VUE DU CÔTÉ DROIT

PHOTO 15: PHOTOGRAPHIÉE LE 18 MAI 2022, REPRÉSENTE LE BRIS SUR LA MEMBRURE VUE DU CÔTÉ GAUCHE

| Problématique Rencontrée | Action à prendre |
|--|--|
| Bris d'une membrure de bois dans | À ce stade, il est encore possible de renforcir la |
| les combles de la sacristie | membrure sans nécessairement la changer par une |
| OK | Des plans et devis seront essentiels pour cette |
| | réparation. |

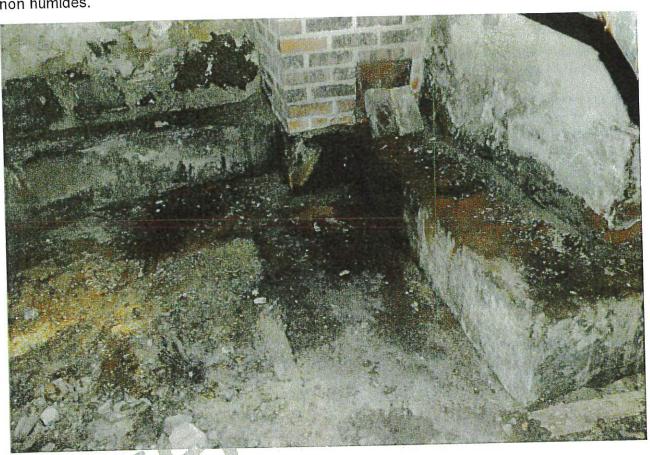
Au niveau du sous-sol, certaines problématiques ont été détectées. Le sous-sol présente de l'humidité. En effet, le sol est gorgé d'eau. Des traces d'humidité sont visibles sur les fondations.

Cette situation n'est pas circoncise à une portion du sous-sol, mais bien à grandeur incluant la sacristie. Certaines zones sont constituées de pierres nettes et par conséquence paraissent non humides.

PHOTO 16: PHOTOGRAPHIÉE LE 18 MAI 2022, REPRÉSENTE LES FONDATIONS ET LE SOL HUMIDE

| | a |
|--|---|
| Humidité du sol | L'humidité du sol entraine des répercussions pour les |
| | membrures structurales dans le sous-sol. |
| | L'humidificateur résidentiel n'est pas efficace. L'ajout |
| A Venir | d'un polythène sur le sol pourrait être une solution |
| H | et/ou l'ajout d'un système de déshumidificateur |

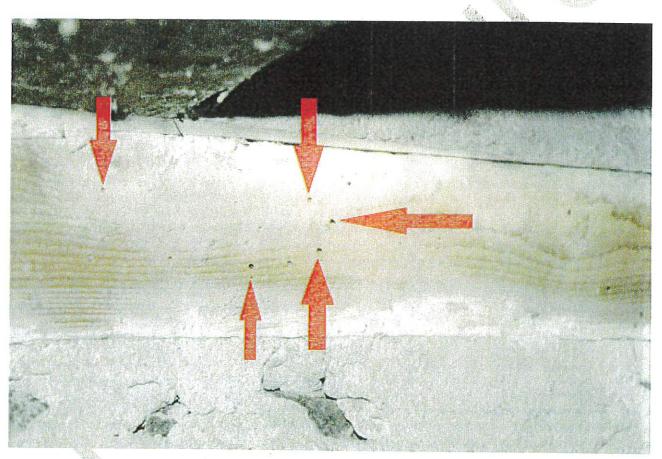
Certaines membrures de bois présentent des traces d'insectes xylophages sur la surface du bois. Cette situation semble d'actualité pour certaines portions de la structure dans le sous-sol.

Ces parasites s'attaquent prioritairement aux bois qui ont été ramollis par l'humidité. Ils réalisent des trous circulaires et nets, ainsi que des galeries dans le bois. Ceci a pour effet, lorsqu'il y a une grande quantité de trous et/ou de galeries, d'affaiblir la membrure de bois affectée.

La combinaison de la pourriture et des insectes xylophages peut engendrer la perte de capacité structurale. Une analyse plus avancée serait nécessaire pour déterminer si les membrures affectées possèdent encore la capacité requise pour leur usage.

PHOTO 17: PHOTOGRAPHIÉE LE 18 MAI 2022, REPRÉSENTE DES TRACES D'INSECTES XYLOPHAGES

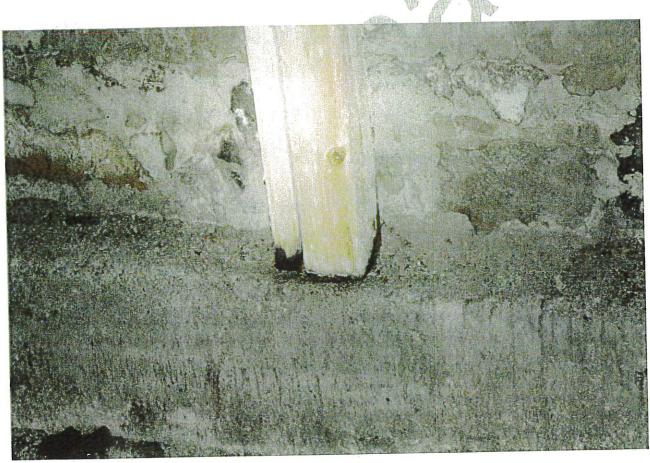
Certains poteaux en bois ont des bases de béton préfabriqué pour les séparer du sol. D'autres n'ont pas ces bases et sont directement en contact avec le sol, ce qui a entraîné de la pourriture. L'ensemble des poteaux en bois ou en acier ne sont pas fixés à leur tête avec la poutre. Les nouvelles poutres et solives ne sont pas fixées à la structure originale. Le tout devrait être en contact direct, sans cale si possible, et connectés entre eux.

PHOTO 18: PHOTOGRAPHIÉE LE 18 MAI 2022, REPRÉSENTE UNE BASE DE COLONNE POURRIE

Le cas échéant, les cales doivent également être fixées entre elles et à la structure à l'aide de connecteurs physiques. Il faut impérativement former un ensemble relié qui saura résister en cas de perturbation. Ces perturbations sont les chocs, les tremblements de terre, l'usage normal et autres.

| Problématique Rencontrée | Action à prendre |
|--|--|
| Colonnes de bois directement sur le | Il est primordial de mettre une séparation physique |
| sol ou la fondation | entre le bois et un élément humide. |

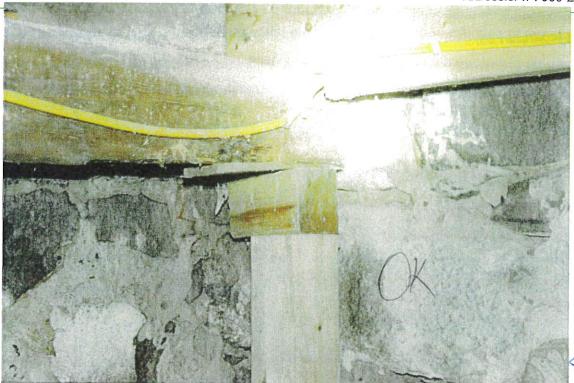
Des renforts ont été ajoutés pour soutenir la structure originale. Ces renforts sont localisés à l'avant de l'église et sur le côté gauche près du chœur. Il s'agit de poutres, de solives et de colonnes de bois. Des poteaux ajustables en acier ont été posés près du mur de fondation commun entre l'église et la sacristie.

PHOTO 19: PHOTOGRAPHIÉE LE 18 MAI 2022, REPRÉSENTE UNE COLONNE, UNE SOLIVE ET UN ENSEMBLE DE CALE NON FIXÉS

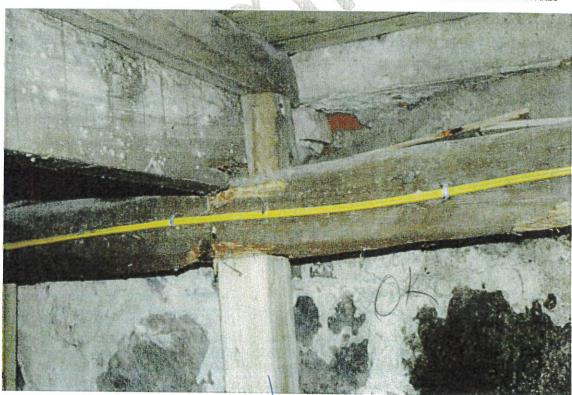
PHOTO 20 : PHOTOGRAPHIÉE LE 18 MAI 2022, REPRÉSENTE UNE POUTRE QUI S'EST ÉCRASÉE, CAR AFFAIBLIE

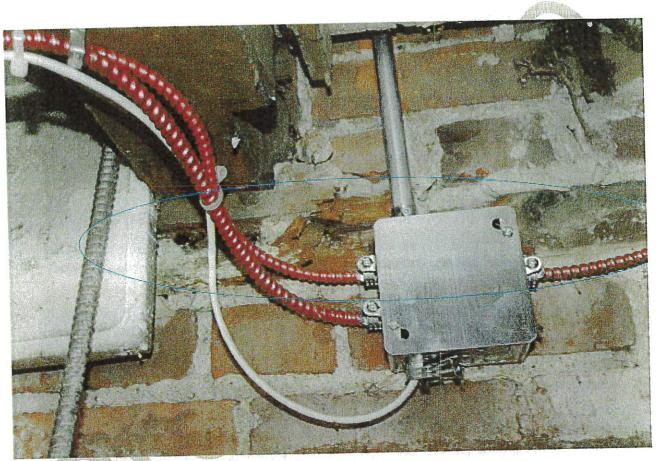
La lisse d'assise en bois comporte de la pourriture. Les portions gauche et droite au niveau du transept vers la sacristie sont celles qui sont les plus affectées.

Il n'a pas été remarqué d'affaissement lors de la visite sous les poutres existantes.

Par contre, en plusieurs endroits, la lisse d'assise semble poreuse. Il y a des signes d'attaques passées ou récentes d'insectes xylophages.

PHOTO 21: PHOTOGRAPHIÉE LE 18 MAI 2022, REPRÉSENTE LA LISTE D'ASSISE AFFAIBLIE PAR LA POURRITURE

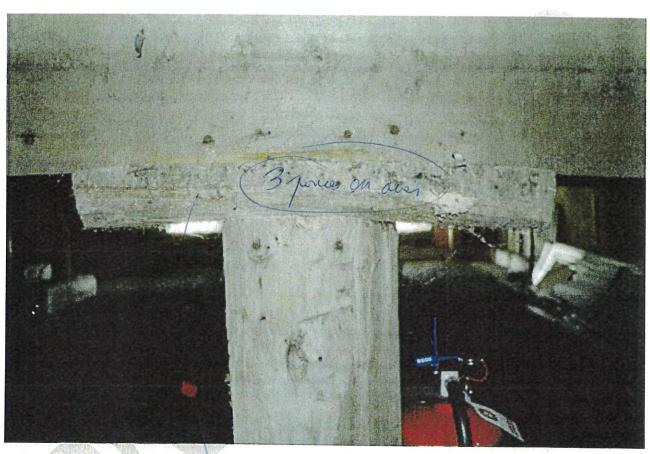
Certaines cales de bois entre une poutre et une colonne sont défectueuses. Ces cales démontrent un écrasement. Des traces de la présence passée ou récente d'insectes xylophages sont visibles sur la cale, la poutre et aussi la colonne.

Certaines cales présentent un affaissement sur leur épaisseur, en lien avec le travail des insectes xylophages.

PHOTO 22 : PHOTOGRAPHIÉE LE 18 MAI 2022, REPRÉSENTE UNE CALE QUI EST AFFAIBLIE ET ÉCRASÉE

| Problématique Rencontrée | Action à prendre |
|--|--|
| Cales affaiblies | Le remplacement des cales par des nouvelles est |
| | requis. Il faut s'assurer ou régler la problématique des |
| OK 1 | insectes xylophages par la même occasion. |

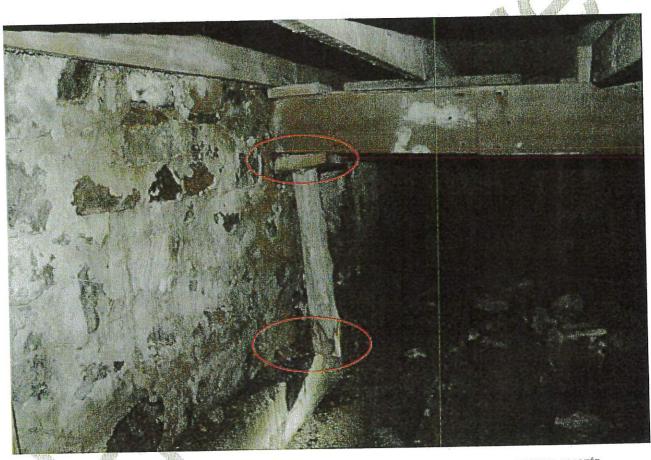
Certains supports existants sous des poutres de bois sont mal placés ou ont bougé avec le temps.

Il s'agit de colonnes de bois, et/ou de cales, qui ont pourri au niveau de leur base. Ces éléments sont en contact direct avec le béton de la fondation ou le sol qui est humide.

Dans leur état actuel, ces éléments structuraux ne peuvent assurer adéquatement leur rôle.

Ces éléments problématiques sont principalement situés dans la section avant de l'église.

PHOTO 23: PHOTOGRAPHIEE LE 18 MAI 2022, REPRÉSENTE UNE COLONNE DE BOIS AVEC LA BASE POURRIE ET MAL ACCOTÉE

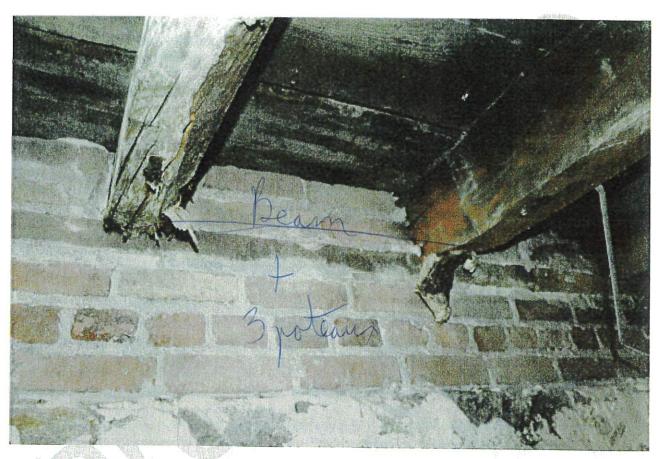
Il a été constaté la présence d'au moins deux (2) solives avec de la pourriture à une de leurs extrémités.

Il s'agit de l'extrémité sur la façade arrière de la sacristie. La pourriture est localisée sur la portion basse de la solive. Présentement, les solives ne démontrent pas d'affaissement ou de bris en lien avec cette condition.

PHOTO 24 : PHOTOGRAPHIÉE LE 18 MAI 2022, REPRÉSENTE LES DEUX SOLIVES AVEC LEUR EXTRÉMITÉ COMPORTANT DE LA POURRITURE

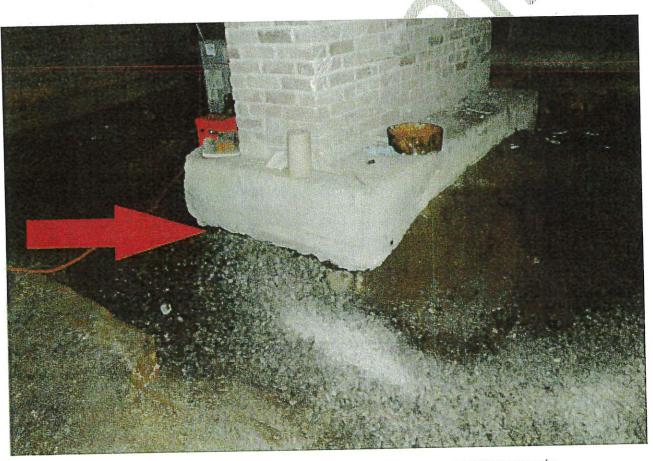
Le sol à proximité de certains pilastres de colonnes est localement excavé excessivement. Il s'agit de la zone près des équipements de chauffage et de la pompe submersible.

En effet, une partie du pilastre n'est plus en contact avec le sol et un vide se présente sous cette dernière.

Le sol en terre a été remplacé par de la pierre nette. Avec le temps la pierre s'est tassée, ce qui a amené un vide. Un manque de compaction, lors de la pose de la pierre, est la raison ayant provoqué cette situation.

Il n'a pas été aperçu un pilastre avec de la fissuration en lien avec cette excavation exagérée.

PHOTO 25: PHOTOGRAPHIÉE LE 18 MAI 2022, REPRÉSENTE UN PILASTRE AVEC UNE ZONE TROP EXCAVÉE

Il est préférable de ne pas excaver, si ce n'est pas essentiel, à proximité ou sous une fondation. Une zone tampon doit être conservée pour éviter un affaissement ou un bris de ce support.

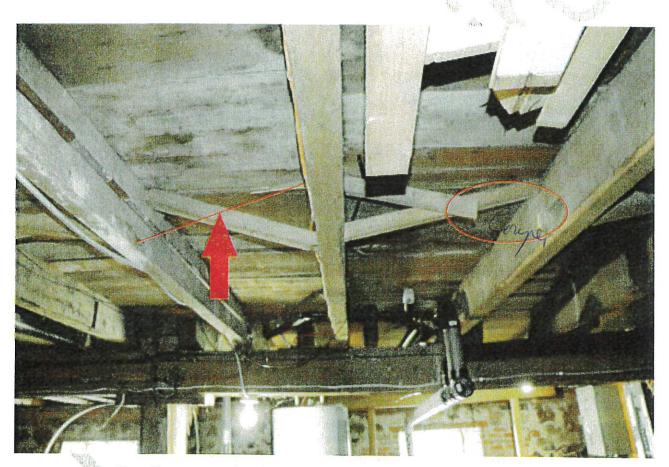
Il a été discerné que certaines croix de Saint-André sont brisées, altérées ou retirées entre les solives.

Les croix de Saint-André servent à la rigidité de la structure. Elles permettent d'éviter la déformation de la charpente en contraignant les solives.

La modification d'une croix n'est pas problématique. Cela devient un embarras lorsqu'il y a plusieurs travées consécutives avec des altérations.

PHOTO 26: PHOTOGRAPHIÉE LE 18 MAI 2022, REPRÉSENTE DES CROIX DE SAINT-ANDRÉ MODIFIÉES

Si une croix doit être modifiée pour le passage de tuyauterie, filage et autre, il est possible de la relocaliser ou encore de compenser avec un autre type de renfort.

| Problématique Rencontrée | Action à prendre |
|--|--|
| # POST (1994) (1994) 1994) (1994) 1994 | Il est préférable de rétablir les croix de Saint-André qui ont été altérées. |

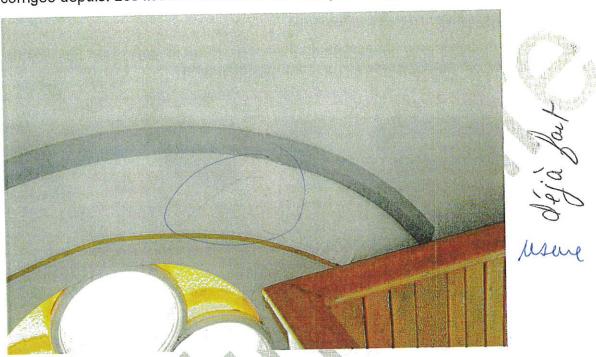
Il a été constaté des fissures et de la peinture écaillée sur les finis internes des murs et des plafonds. Il y a des indications d'infiltration d'eau sur certains plafonds, principalement près de la façade avant

Il est possible que les traces d'infiltration d'eau soient anciennes et que la situation ait été corrigée depuis. Les fissures observées ne sont pas d'origine structurale.

PHOTO 27: PHOTOGRAPHIÉE LE 18 MAI 2022, REPRÉSENTE UN EXEMPLE DE FISSURATION INTERNE

| | a |
|--|---|
| Fissuration des finis intérieurs | Consulter un architecte pour cette partie |
