## ÉGLISE SAINT-MARCEL DE RICHELIEU

LE 26 SEPTEMBRE 2008

INVESTIGATION ARCHITECTURALE ET STRUCTURALE:  
ÉGLISE DE SAINT-MARCEL DE RICHELIEU  
DOSSIER : 280731

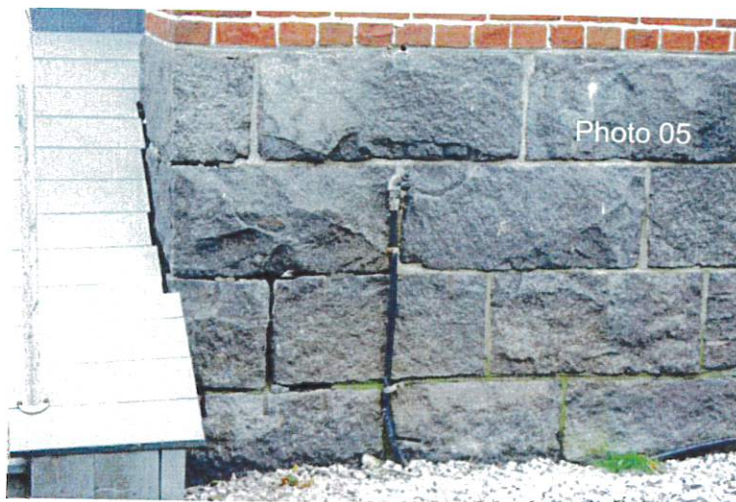
Photo 05

Sur presque tout le mur, le mortier se détache des pierres et laisse infiltrer l'eau. L'eau, une fois infiltrée, gonfle sous l'effet du gel et provoque des poussées entraînant l'élargissement des fissures et même le déplacement des pierres. Le mur devient saturé d'eau et le processus se répète. Il s'agit de dommages progressifs et irréversibles. Voir photos 5, 6 et 7

***Les ouvrages correctifs de l'ordre de 21, 000,00\$ doivent être entrepris d'ici 2 à 5 ans Il faut excaver sur au moins 18" et rejointoyer avec un mortier de chaux hydratée ce qui est également à notre avis le seul mortier apte à bien adhérer à ce type de pierre***

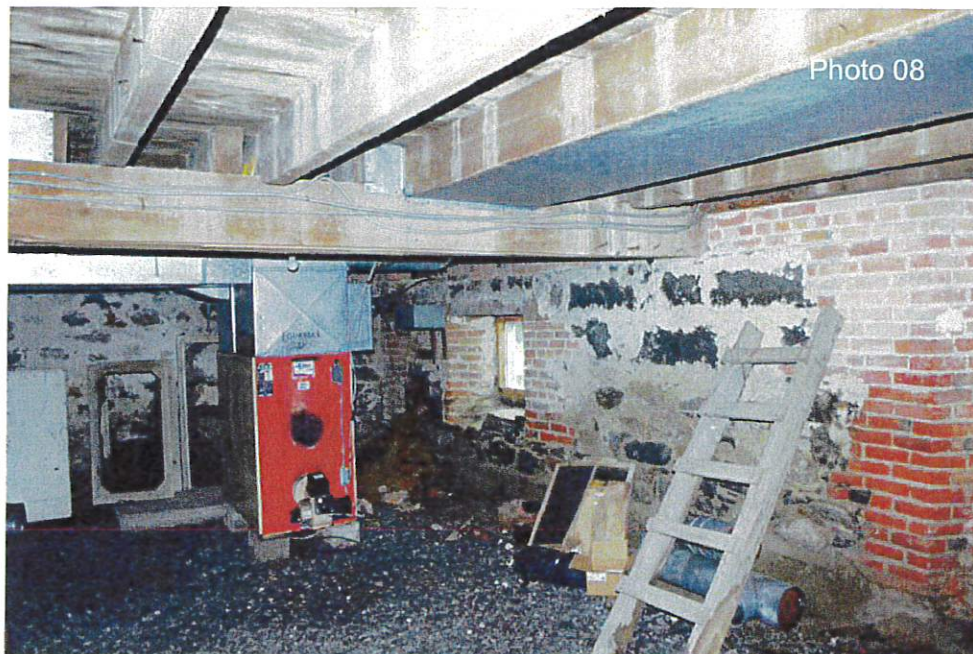
Photo 08

également été soumises à des mouvements toutefois il semble que des problèmes de tassements assez généralisés ont été corrigés en ajoutant des semelles de béton aux colonnes et aux murs porteurs postérieurement à la construction d'origine. Voir photos 8 à 15

***Avant d'entreprendre des travaux correctifs et une fois la reconnaissance des mouvements acquis, il est indispensable de pousser plus avant les investigations. Une étude des sols avec essai de consolidation pour évaluer les caractéristiques de tassement est à exécuter. Des puits de reconnaissance sont également à faire au pied des murs de maçonnerie pour connaître l'état des semelles.***

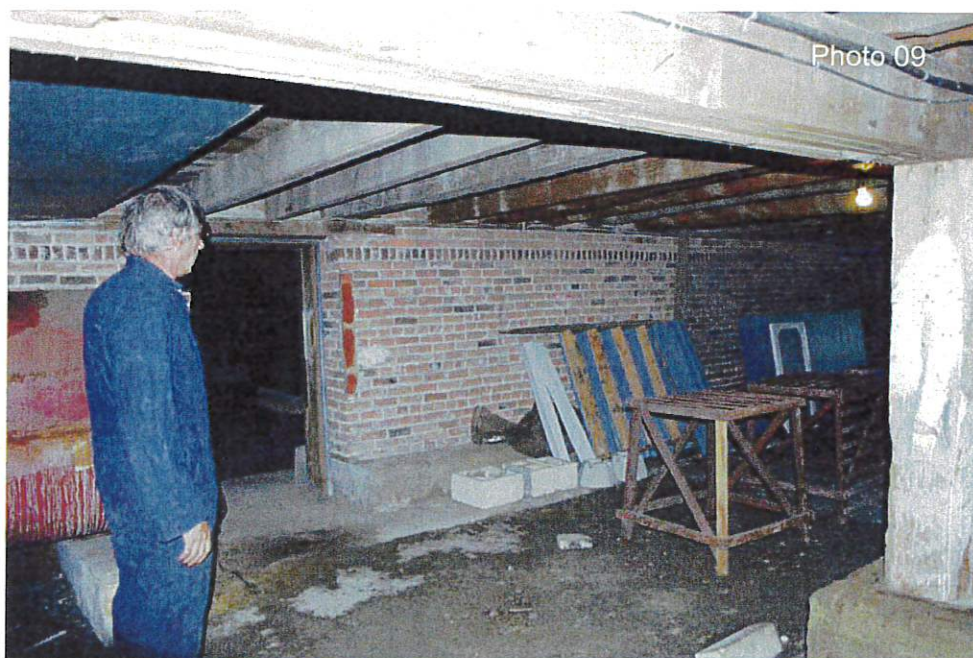
Photo 09

La structure du plancher est saine. Voir photos 9 à 15

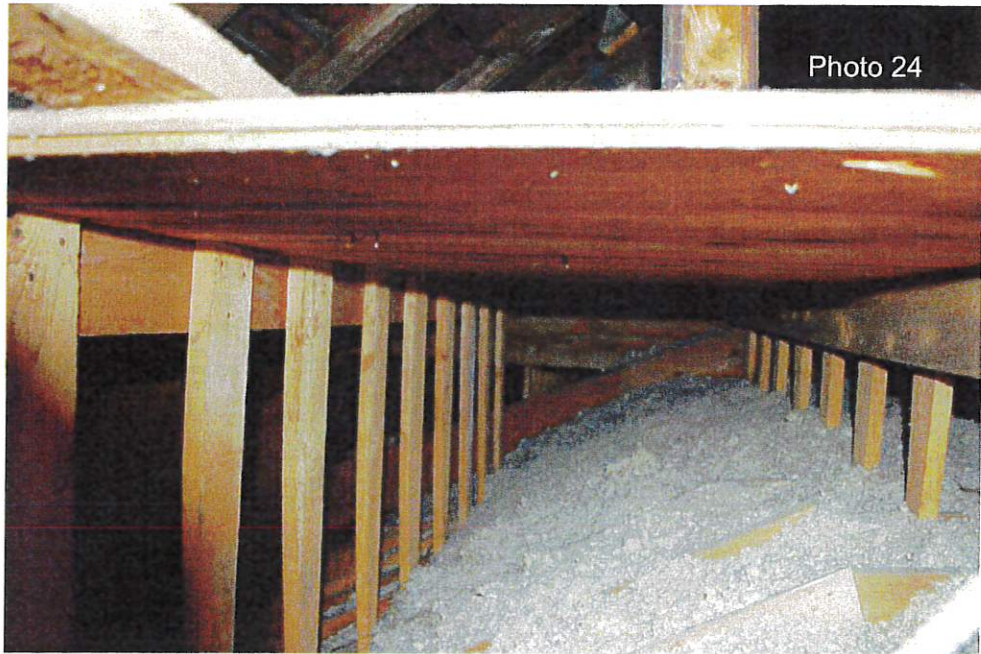
Photo 24

Dans l'ensemble la structure est assez saine (voir photos 24 et 25) si ce n'est de quelques taches démontrant la présence d'infiltration d'eau et/ou condensation. (voir photos 16 à 23)

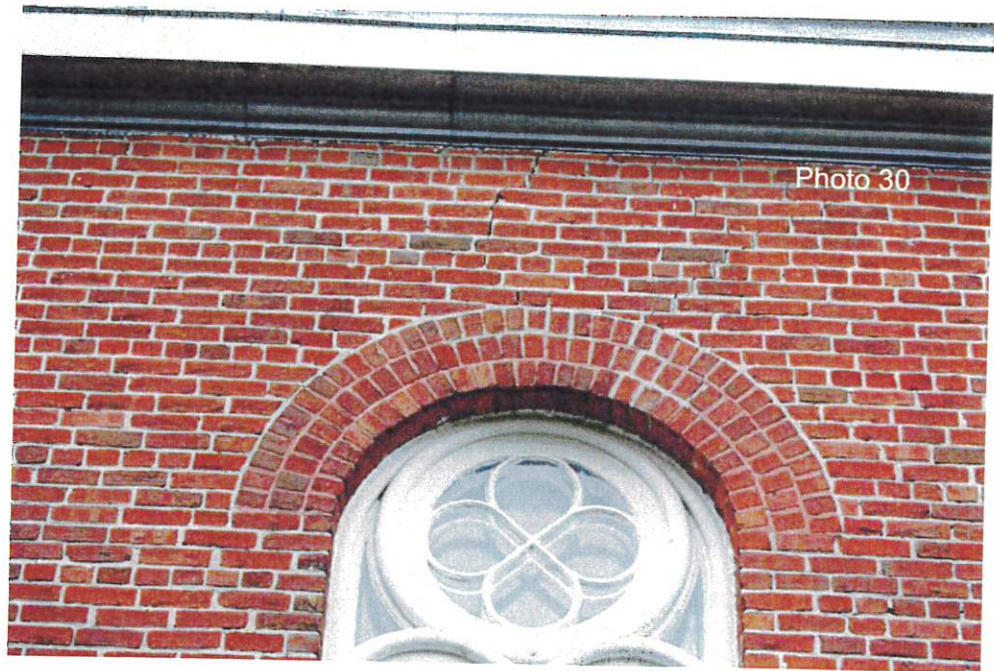
Photo 30

Voir photos 29 et 30 pour les effets des poussées latérales

La dégradation des joints provient habituellement d'une présence d'eau dans l'enveloppe mais peut provenir également du vieillissement normal du matériau, combiné à l'action du gel et varie selon son orientation et la qualité d'exécution d'origine. Voir photos 29 à 31

***Tous les ouvrages déficients au niveau des fissures et des joints ouverts ca et la sur les murs doivent être préférentiellement exécutés immédiatement.***

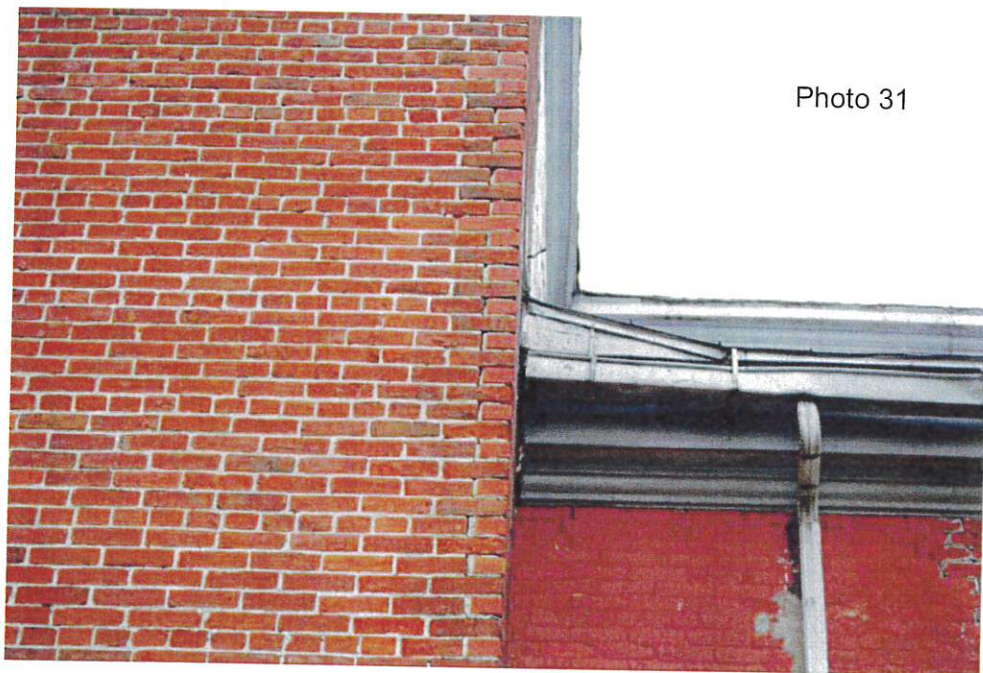
Photo 31

L'infiltration peut provenir du toit qui présente des signe de défaillance au niveau des solins (voir photos 31, 38, 309, et 40)

Il s'agit encore une fois du résultat d'infiltrations, présence d'eau, saturation des capillaires et éclatement des joints et éléments sous l'effet du gel.

***IL faut colmater ces fissures immédiatement en même temps  
que les fissures au dessus de fenêtres  
Le coût est évalué à 55, 000,000\$***

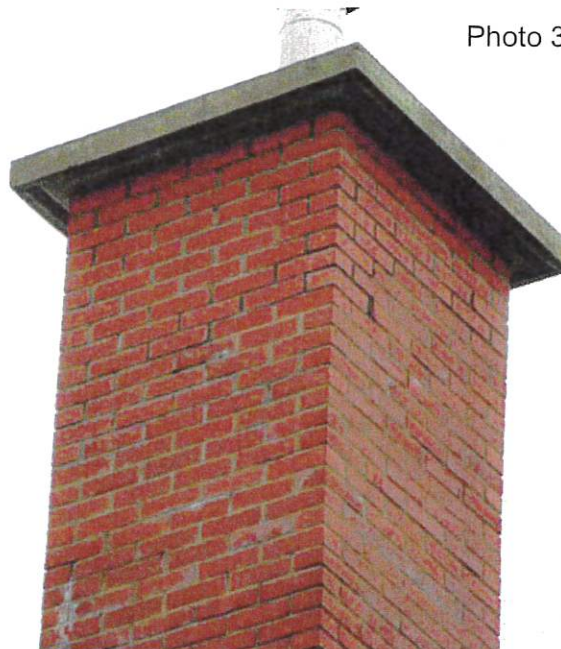
Photo 36

Dans l'ensemble, les murs de maçonnerie observés de démontrent un comportement structural adéquat cependant plusieurs briques présentent des faces éclatées presque sur l'ensemble des parements. La cause la plus probable est la présence d'eau dans les murs sous forme d'infiltration par des joints décelés ou par condensation due la migration de la vapeur d'eau vers l'extérieur qui favorise sous l'effet du gel du condensat, l'éclatement de surface des briques. Voir photos 1, 2, 3, 28 à 36.

***Il faut remplacer ces briques d'ici 2 à 5 ans maximum  
Le coût est évalué à 78, 000,00\$***

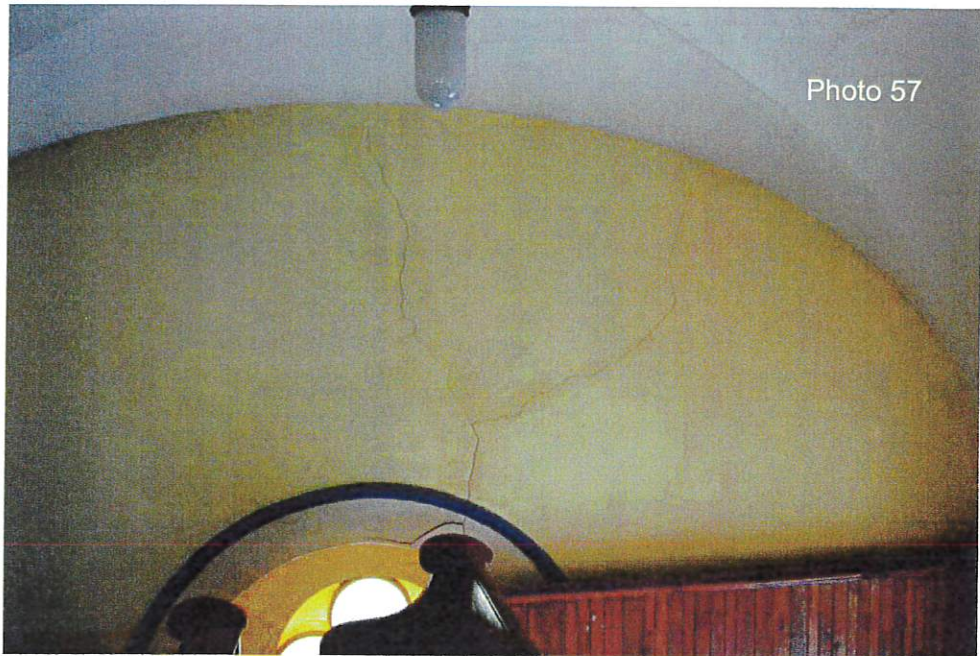
Photo 57

Les finis intérieurs du plafond et des murs présentent des tâches de saleté et des débuts de pourriture habituellement engendrée par condensation de l'air humide sur les parois ou éléments présentant un degré à sa face plus bas que le point de rosée de l'air, Voir photos 48, 49, 57 et 58

***Il serait souhaitable d'ajouter dans les prochains 5 ans un système de ventilation mécanique permettant trois changements d'air à l'heure contrôlé par humidistat et thermostat en concordance.***

***La ventilation aura pour effet de réduire le taux d'humidité relative dans l'air et d'abaisser la température du point de rosée. La condensation se produira à une température plus basse selon le calibrage de l'humidistat à une température plus basse que la surface du mur évitant ainsi la condensation. Le coût est évalué à 7,000,00\$***
