## ÉGLISE SAINT-MARCEL DE RICHELIEU

LE 26 SEPTEMBRE 2008

INVESTIGATION ARCHITECTURALE ET STRUCTURALE:  
ÉGLISE DE SAINT-MARCEL DE RICHELIEU  
DOSSIER : 280731

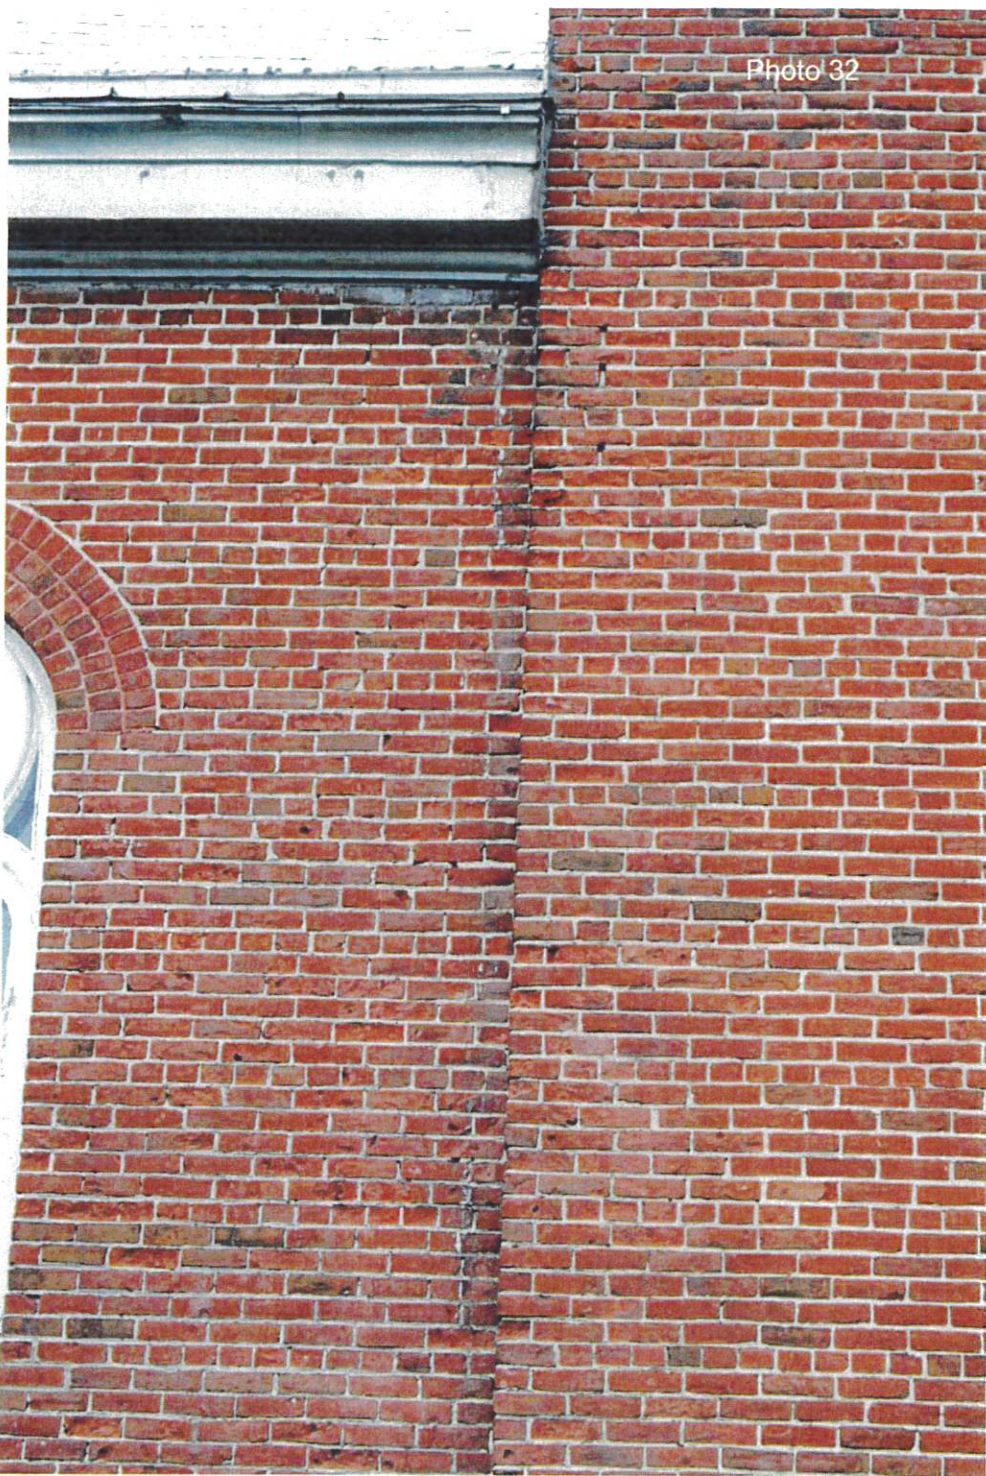
Photo 31

### On retrouve des fissures locales verticales

Il s'agit encore une fois du résultat d'infiltrations, présence d'eau, saturation des capillaires et éclatement des joints et éléments sous l'effet du gel.

Voir photo 31

La dégradation des joints provient habituellement d'une présence d'eau dans l'enveloppe mais peut provenir également du vieillissement normal du matériau, combiné à l'action du gel et varie selon son orientation et la qualité d'exécution d'origine. Voir photos 29 à 31

***IL faut colmater ces fissures immédiatement en même temps  
que les fissures au dessus de fenêtres  
Le coût est évalué à 55, 000,000\$***

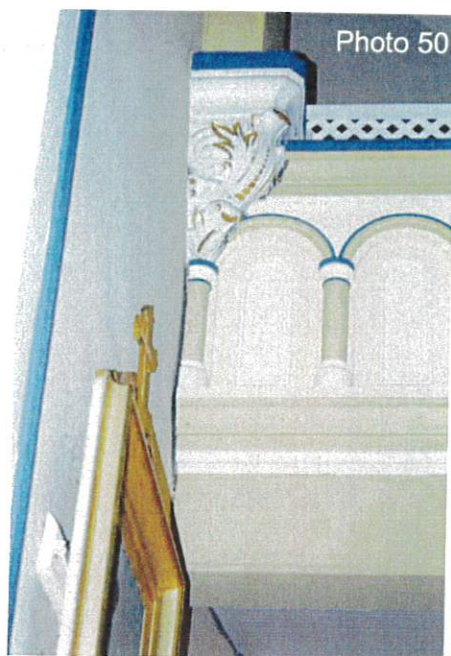
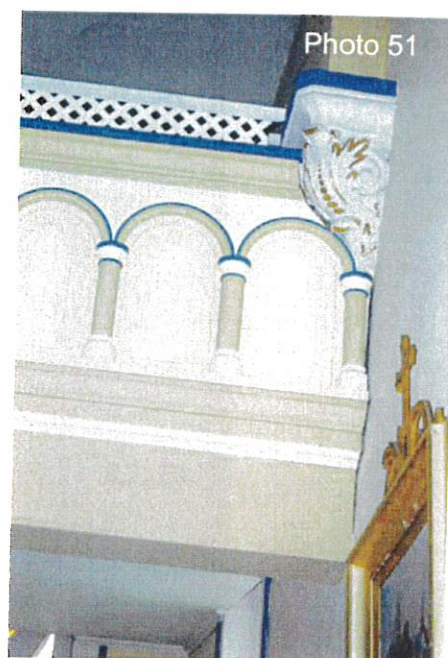
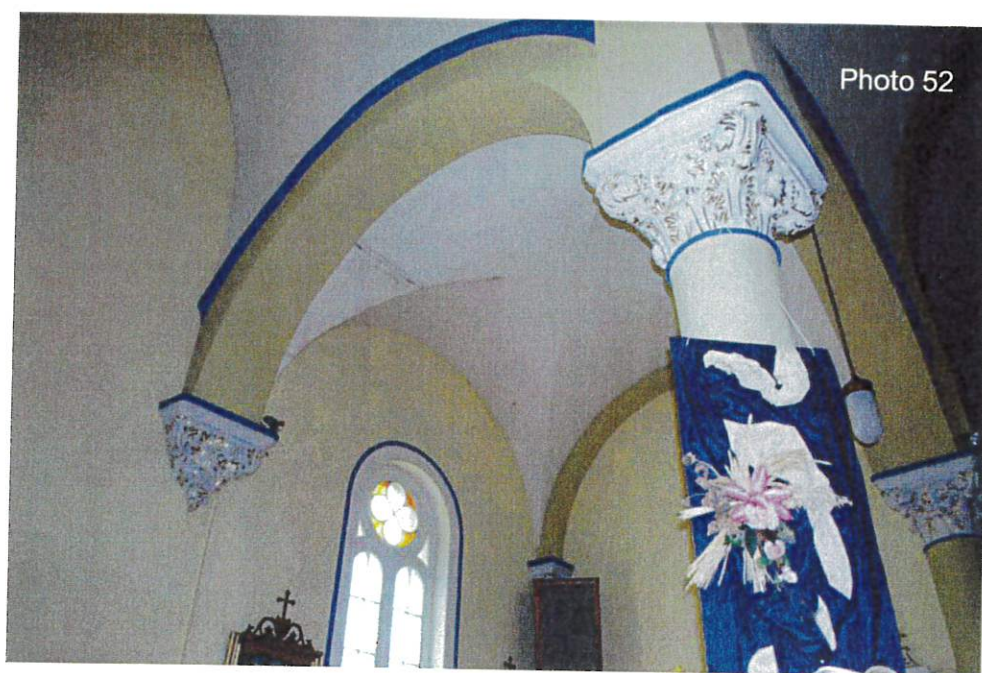
Mis à part les fissures à la tête des fenêtres (voir photos 52, 55 et 56) ainsi qu'au niveau de connexion avec le jubé (voir photos 50 et 51) causées par le déversement des murs la plupart des finis intérieurs laissent supposer une considérable condensation de surface.

Les finis intérieurs du plafond et des murs présentent des tâches de saleté et des débuts de pourriture habituellement engendrée par condensation de l'air humide sur les parois ou éléments présentant un degré à sa face plus bas que le point de rosée de l'air, Voir photos 48, 49, 57 et 58

Les moyens de contrer cette situation est l'ajout d'isolation pour tenir la surface intérieur plus chaude ou la ventilation pour éliminer à la source l'air humide pouvant condenser au contact d'une surface refroidi en bas du point de rosée.

***Il serait souhaitable d'ajouter dans les prochains 5 ans un système de ventilation mécanique permettant trois changements d'air à l'heure contrôlé par humidistat et thermostat en concordance.***

***La ventilation aura pour effet de réduire le taux d'humidité relative dans l'air et d'abaisser la température du point de rosée. La condensation se produira à une température plus basse selon le calibrage de l'humidistat à une température plus basse que la surface du mur évitant ainsi la condensation. Le coût est évalué à 7,000,00\$***
